RESTAURERINGSPLAN FOR SLETTVIKANE, FJORD KOMMUNE

27.06.2024

DNV NOTAT 2024:8

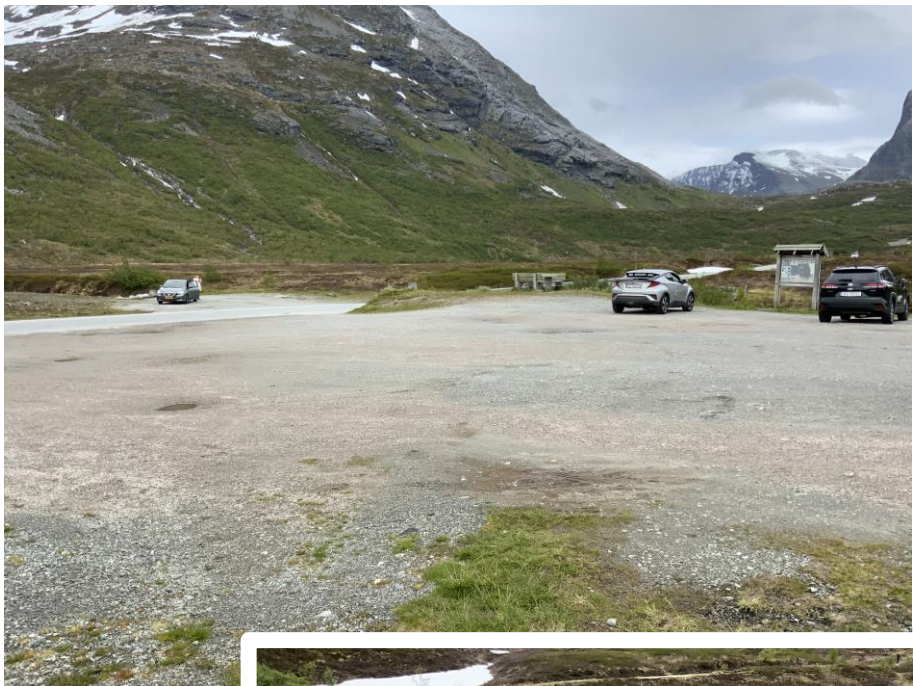
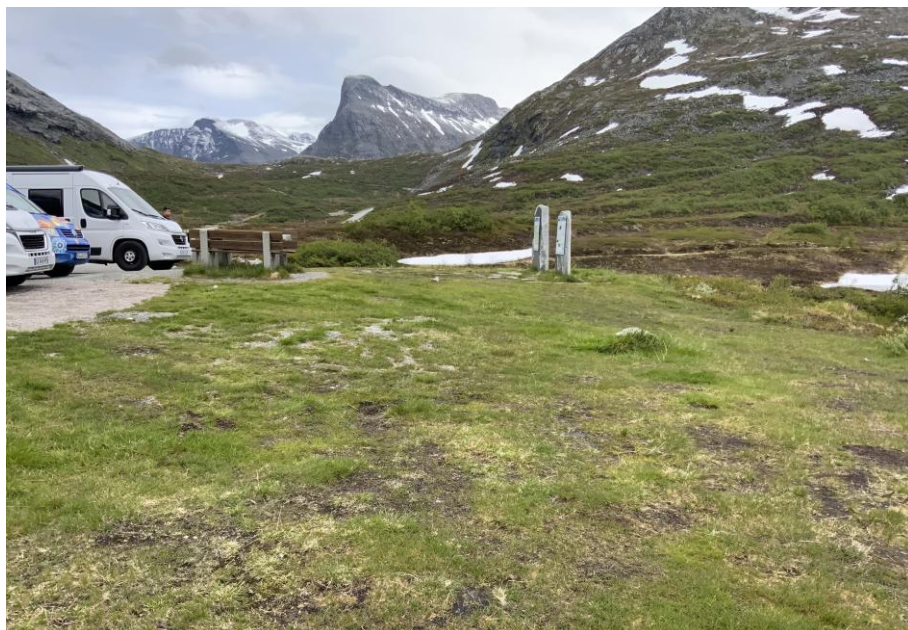
Figur 5.
V (01): Oversikt over
grusplassen A1.
H (02): Oversikt over
slitasjeprega vegetasjon A2.
Gras og urtedominert
vegetasjon. Fuktig i søkk.

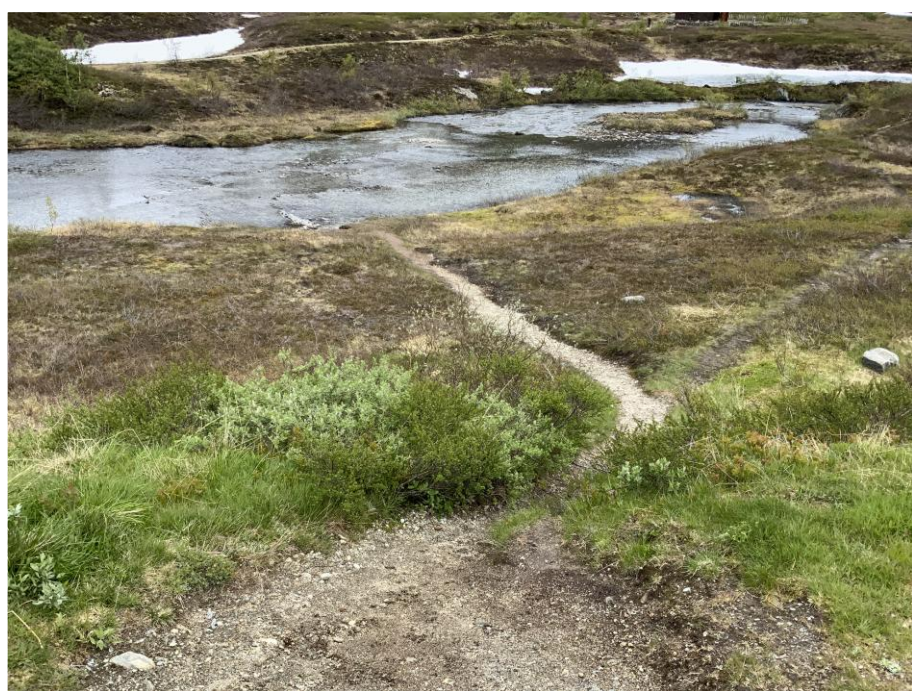
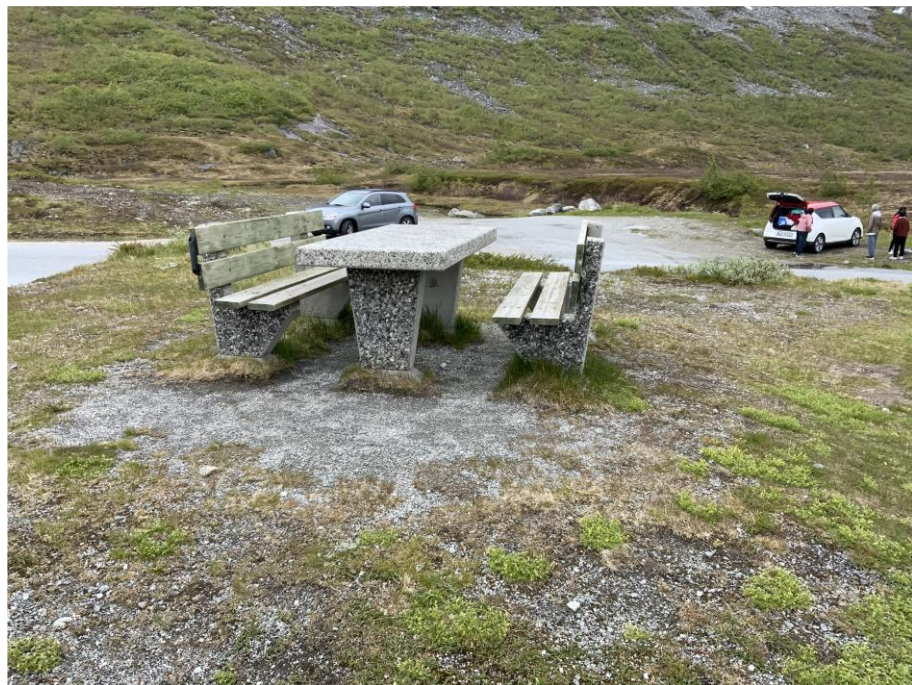
Figur 6.

V (06): Stier ned mot elva fra område A. Skråning preg av leside, med snøleiepreg i bunn. Fjellhei på flatte ned mot elv, med myrpreg ytterst.

Slitasje i hovedsak konsentrert til sti.

H (08): Bord med benker på liten høyde i område A. Tråkkslitasje omkring.

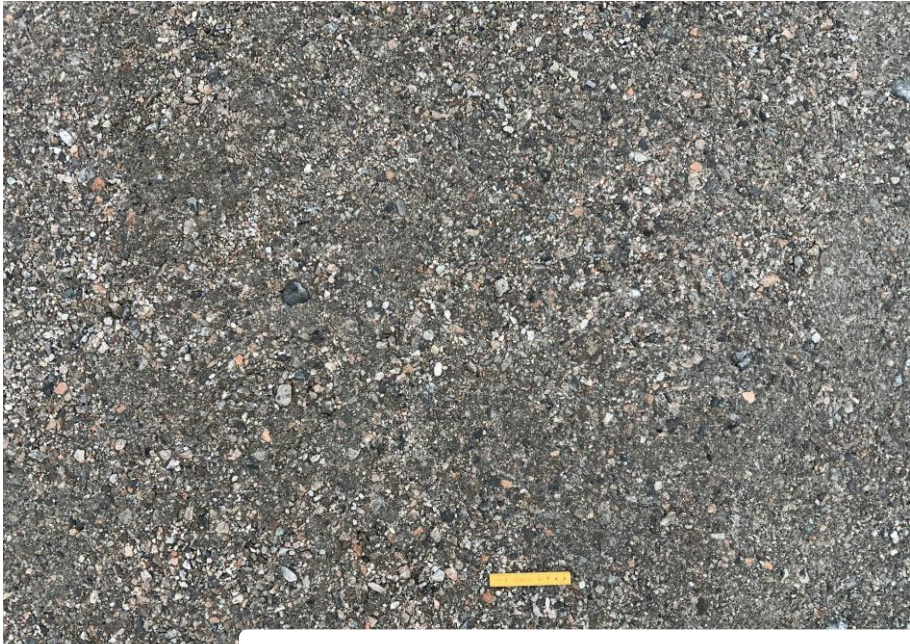
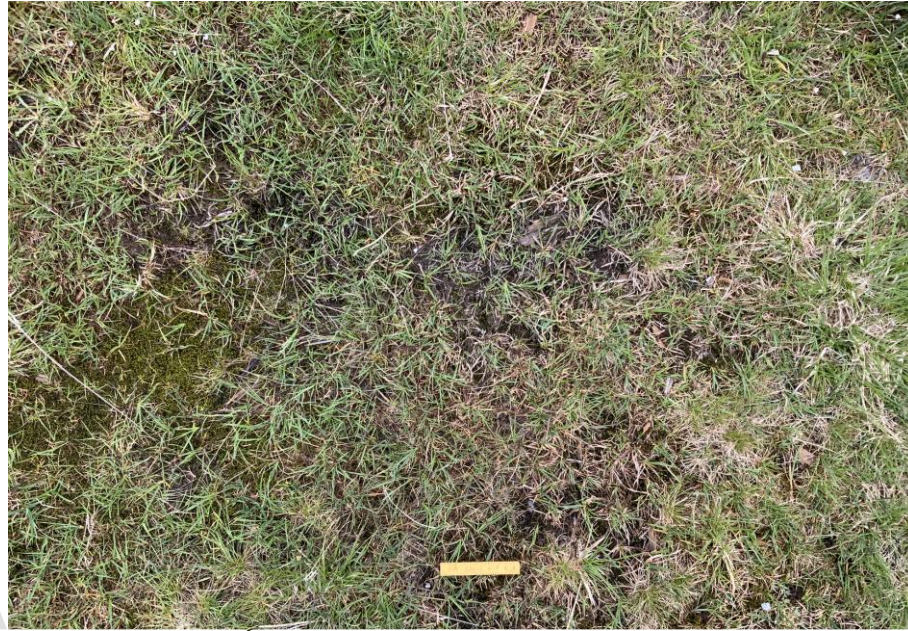
Figur 7.
V (02): Vegetasjonsfri
hardpakket grus på A1.
H (04): Litt fuktig slitasjeprega
vegetasjon i A2. Dominert av
tråkktolerante urter og gras,
med mosedekke.

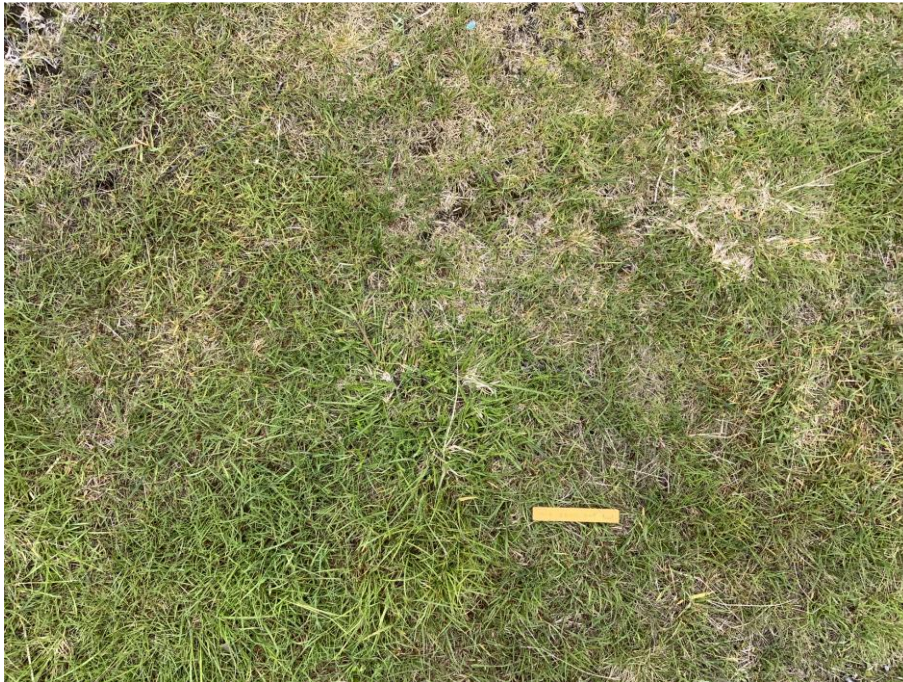
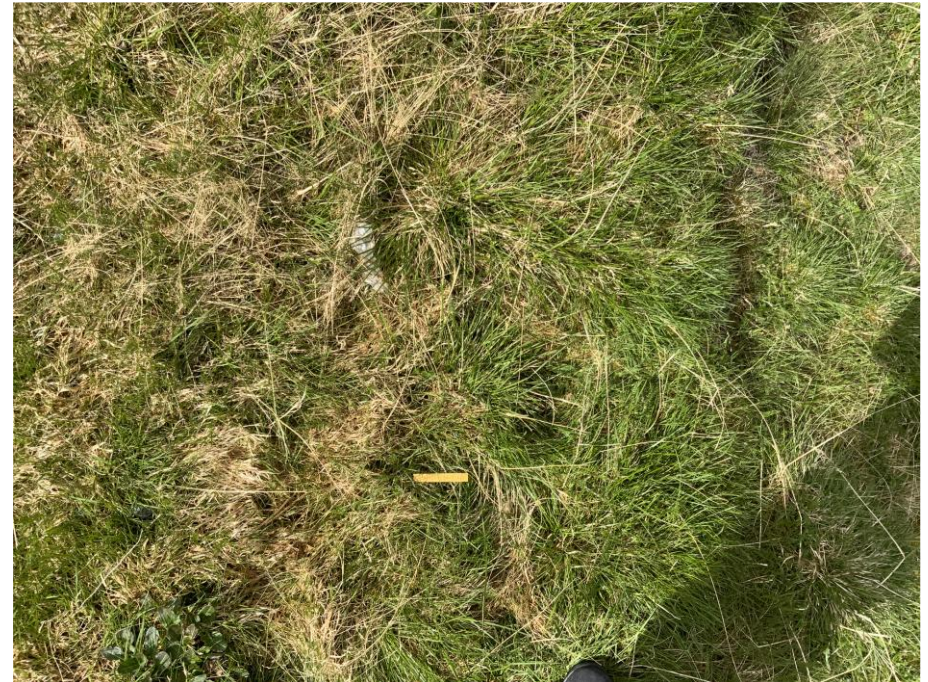
Figur 8.

V (05): Mer veldrenert
slitasjeprega vegetasjon i A2,
i større grad dominert av
tråkktolerante gras som
sølvbunke og tunrapp.
H (16): Frodig leside-aktig
vegetasjon i skråning ned fra
A1. Gras- og urtedominert.

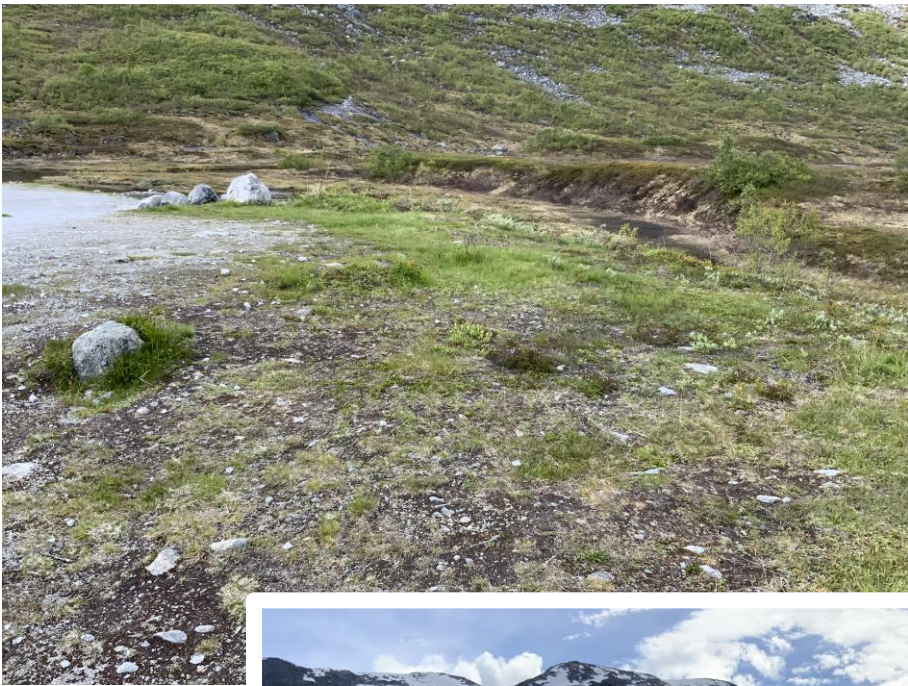
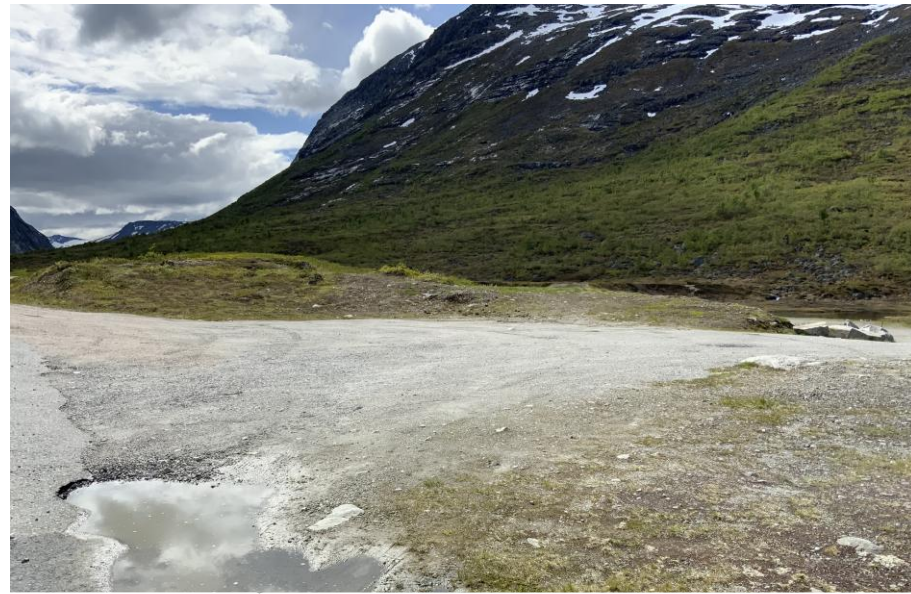
Figur 9.
V (25): Oversikt over slitasjeprega område nord for B1 (B3).
H (27): Oversikt over nordre innkjøring på vestsiden, og parkering med omkringliggende slitasjeprega vegetasjon (B1 og B3).

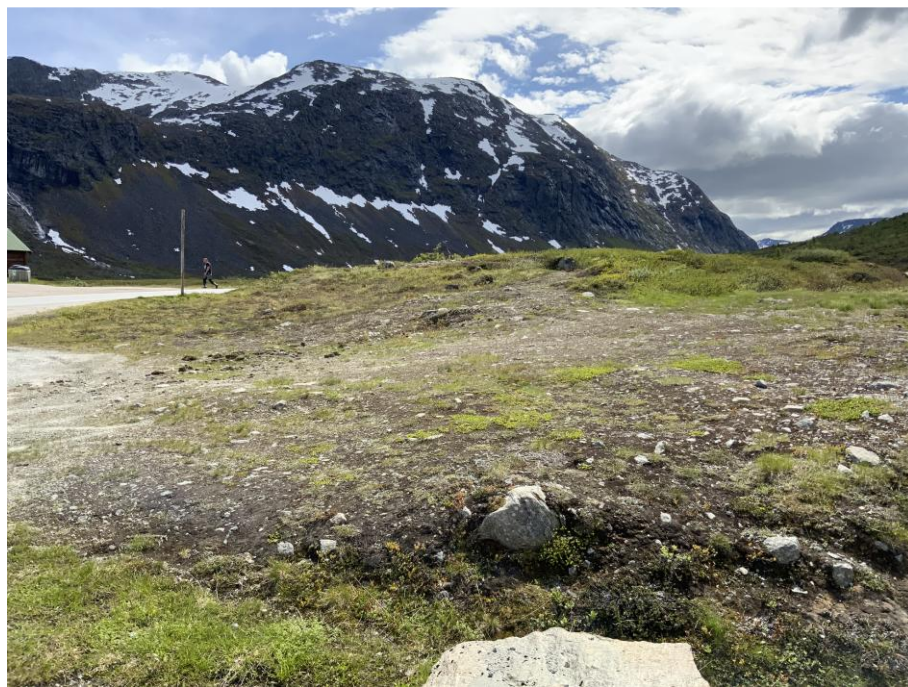
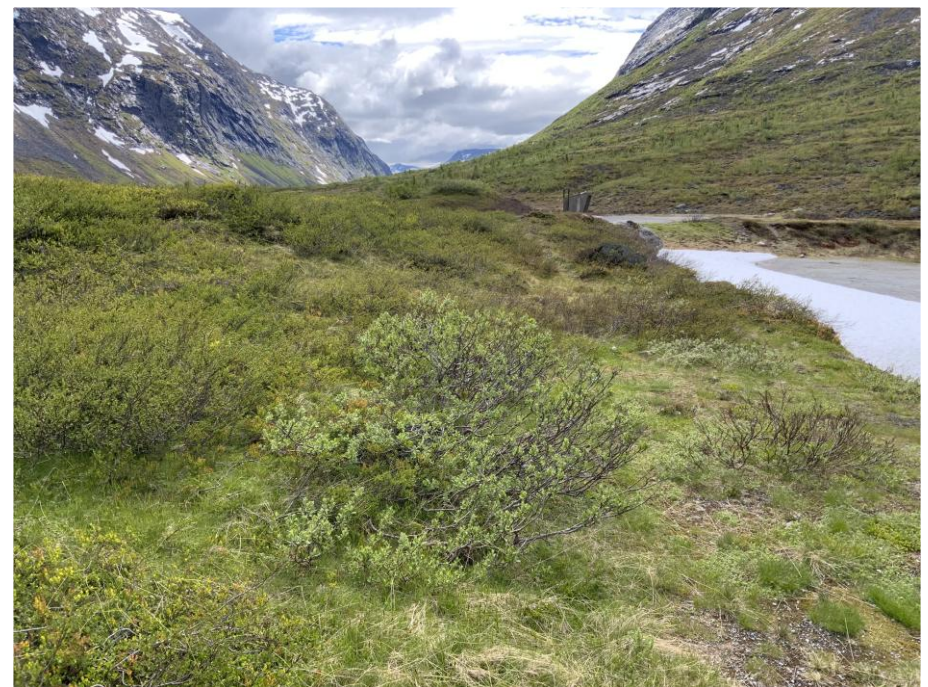
Figur 10.

V (28): Oversikt over slitasjeprega område sør for B1 (B3). Snøleiepreg, med tett bunnsjikt av snøleiemoser. Vil antagelig gå mot fjellhei ved opphør av slitasje.
H (32): Oversikt over østre del av B8, hvor det er tydelig at det står parkert biler fra tid til annen.

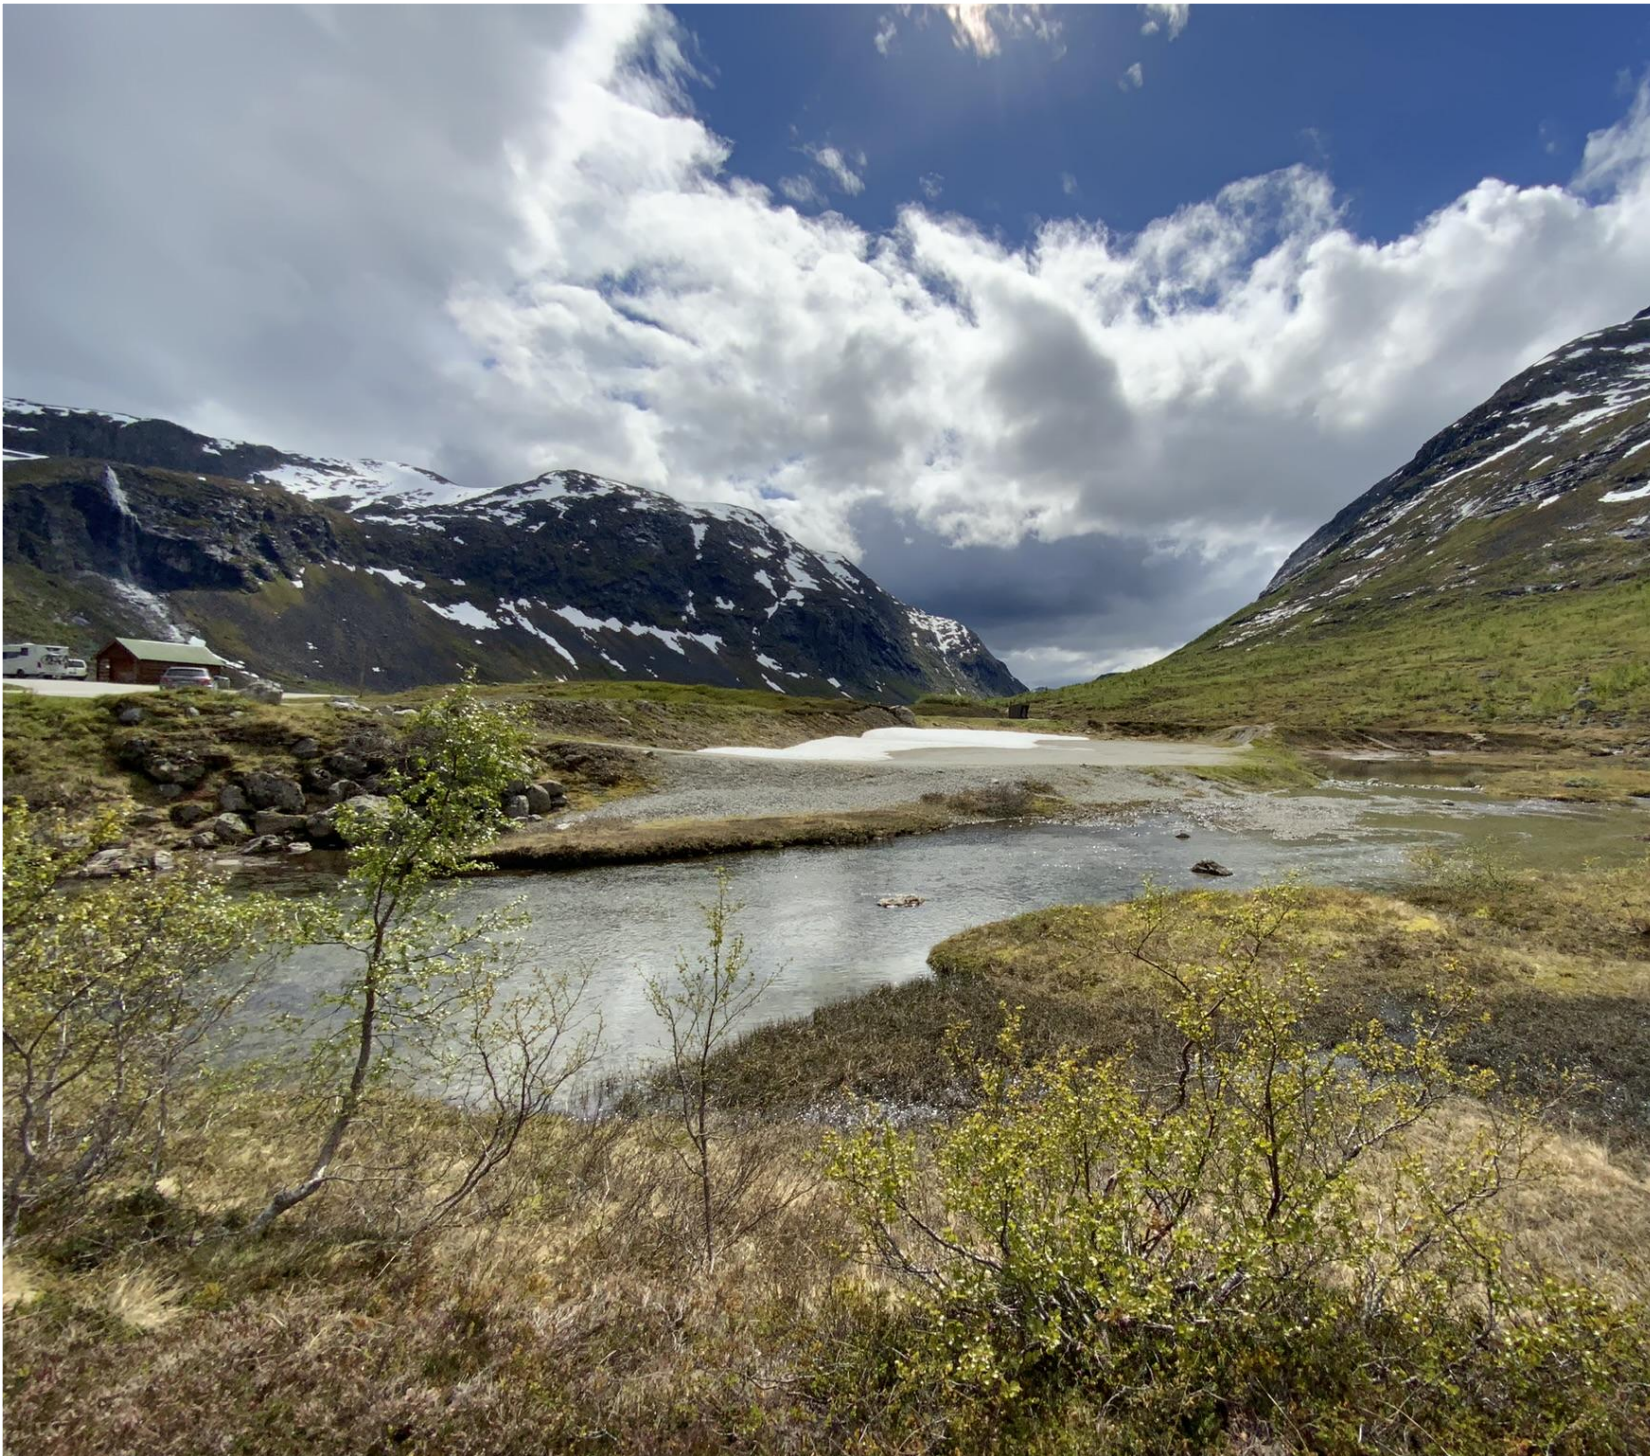
Figur 11.
(17): Oversikt over delområde B. Viser nedkjøringa fra nordre innkjøring til venstre i bildet, ned til det gamle grustaket hvor det i dag er parkering (B2). Vegetasjonen langs elva i forgrunnen er mer myrprega enn flommarksprega.

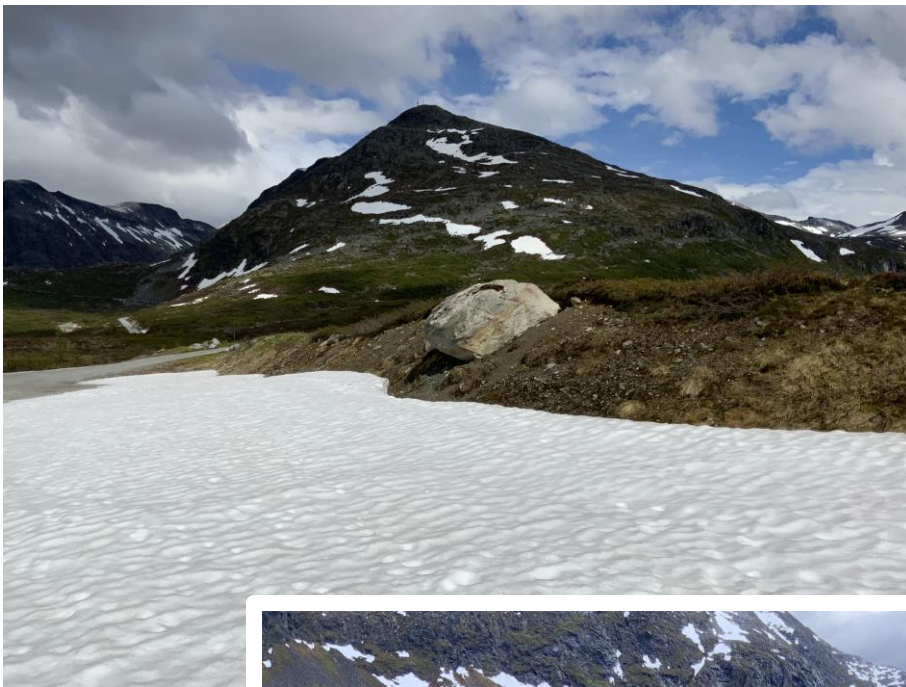
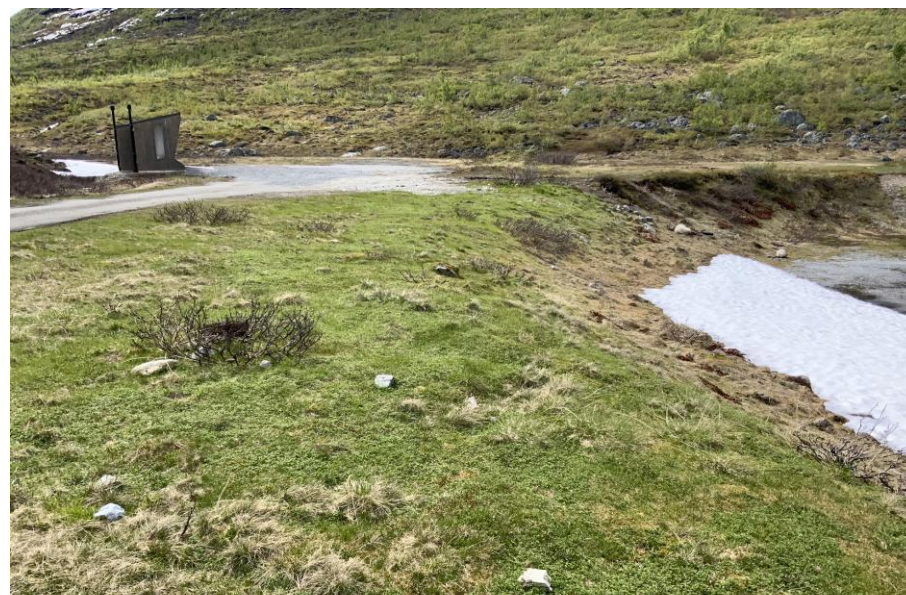
Figur 12.
V (37): Det lå en snøfonn ved foten av skjæringa i B3 ved befaring. Skjæring med løsmasser i ulike størrelser fra sand til store blokker (B7). Breelavsetninger.
H (35): Skjæring ned mot B2 fra søndre innkjøring og I3. Toalettbygget sees i bakgrunnen. Leside til snøleiepreget vegetasjon dominert av tråkktolerante gras og urter.

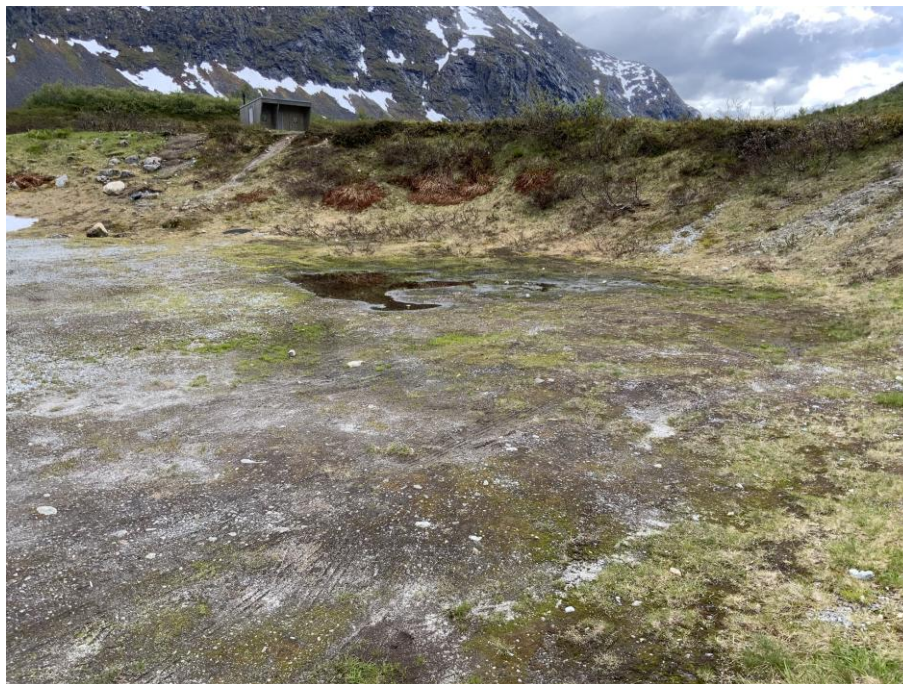
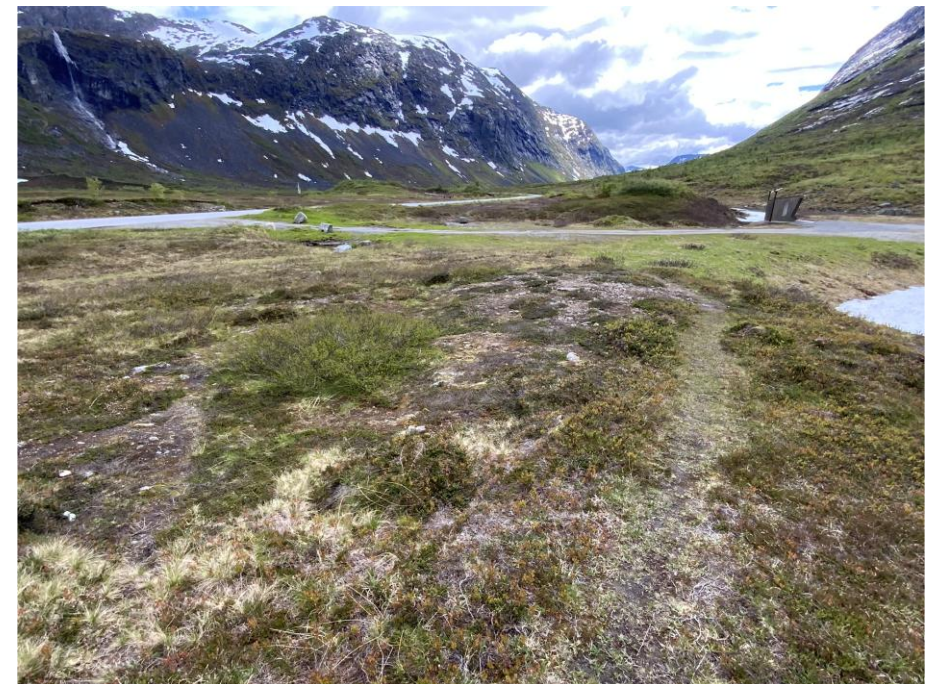
Figur 13.

V (49): Fuktig parti helt vest i grustaket (B5) med snøleieaktig vegetasjon og relativt tett bunnsjikt med snøleiemoser. Antagelig mindre populær parkering pga. fuktighet.

H (33): Oversikt over slitasjeprega fjellhei vest i B8. Slitasje fra tråkk og antagelig telting.

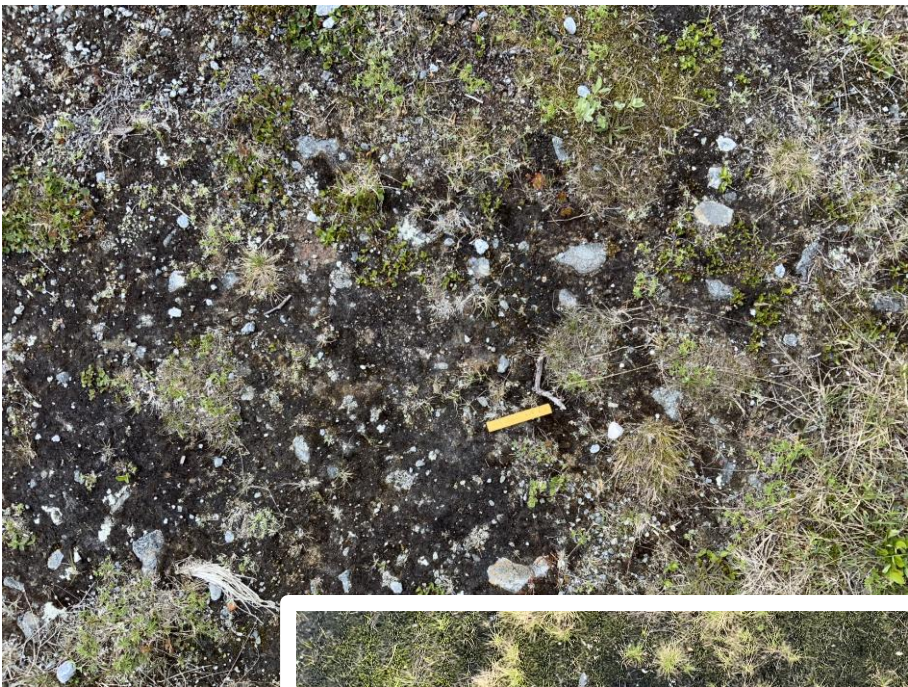
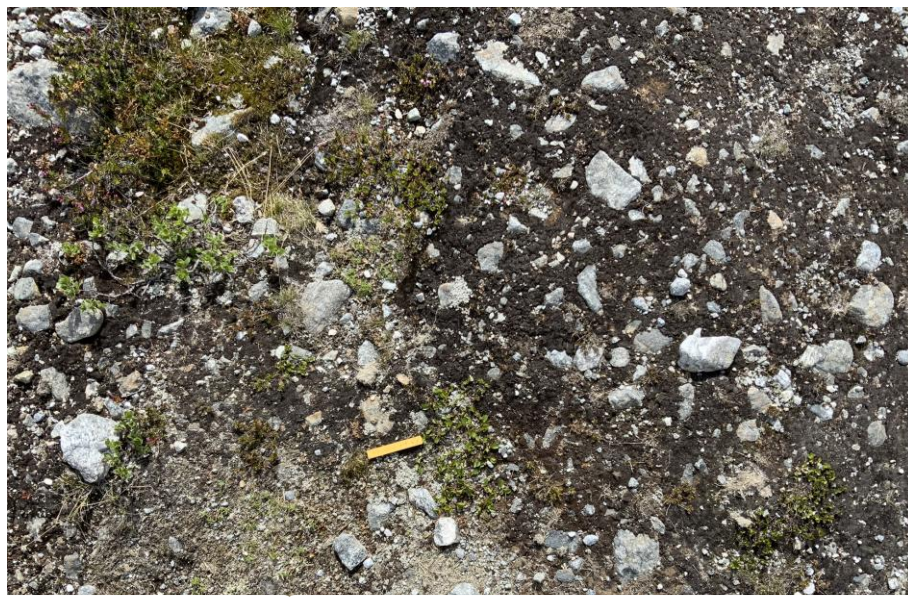
Figur 14.
V (26): Slitasjeprega vegetasjon i B3 på nordsiden av innkjøringa.
H (29): Slitasjepreget vegetasjon i B3 på sørsiden av innkjøringa. Et visst snøleiepreg, med snøleiearter i felt og bunnsjikt. Småvokst røsslyng vitner om at det naturlig ville vært lyng- og dvergbuskdominert fjellhei her.

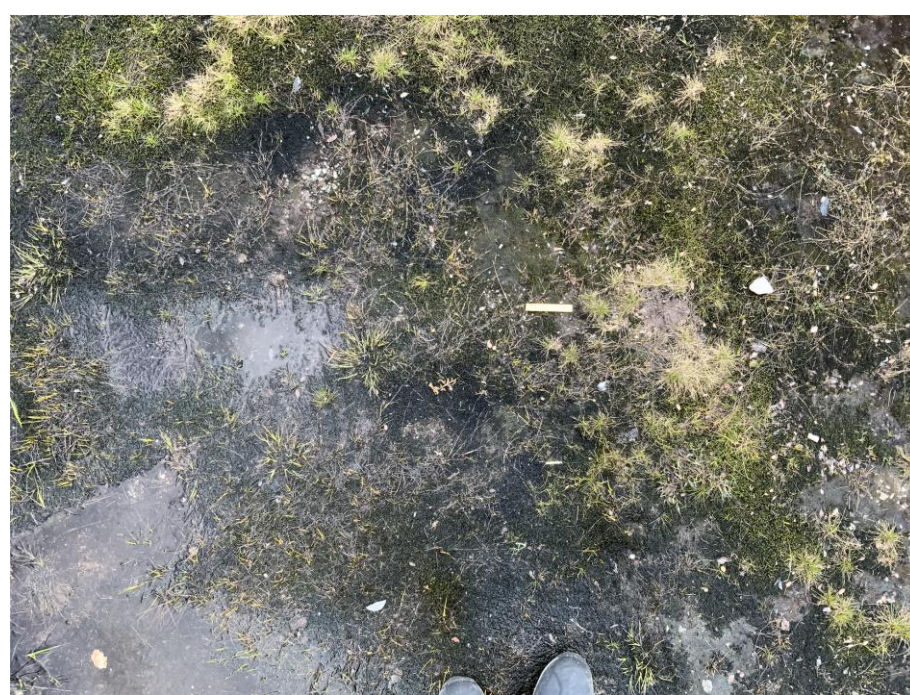
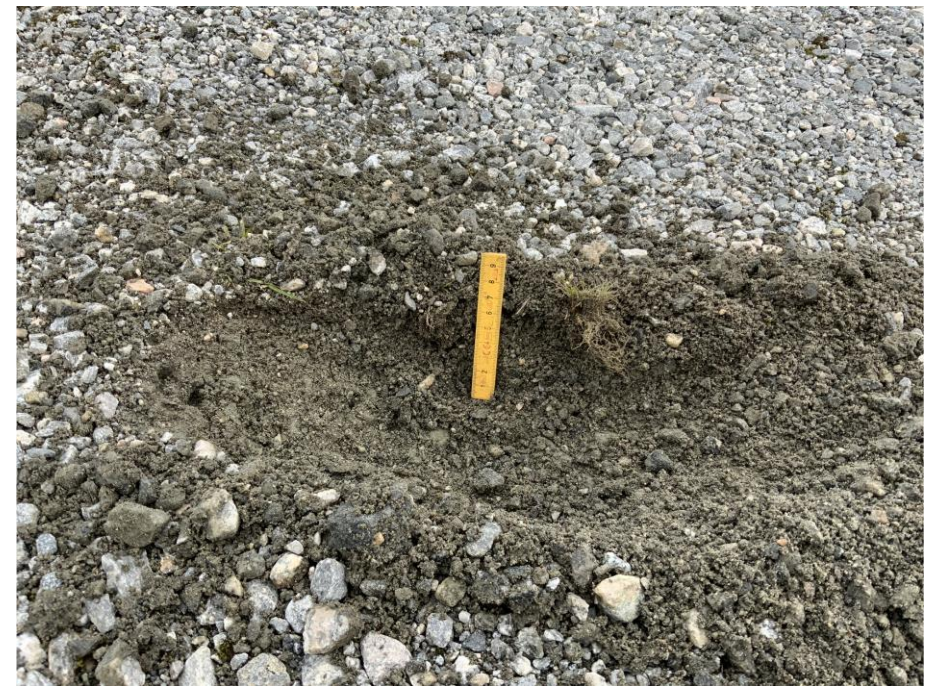
Figur 15.

V (50): Fuktig område (B5) vest i det gamle grustaket, med utprega snøleivegetasjon og relativt tett bunnsjikt.

H (51): Pakka vegetasjonsfri grus dominerer i B2. Grovkornet grus i øvre lag og større innslag av finere substrat nedover. Målepinne bare for referanse, det er ikke gravd ned til grunnfjellet..

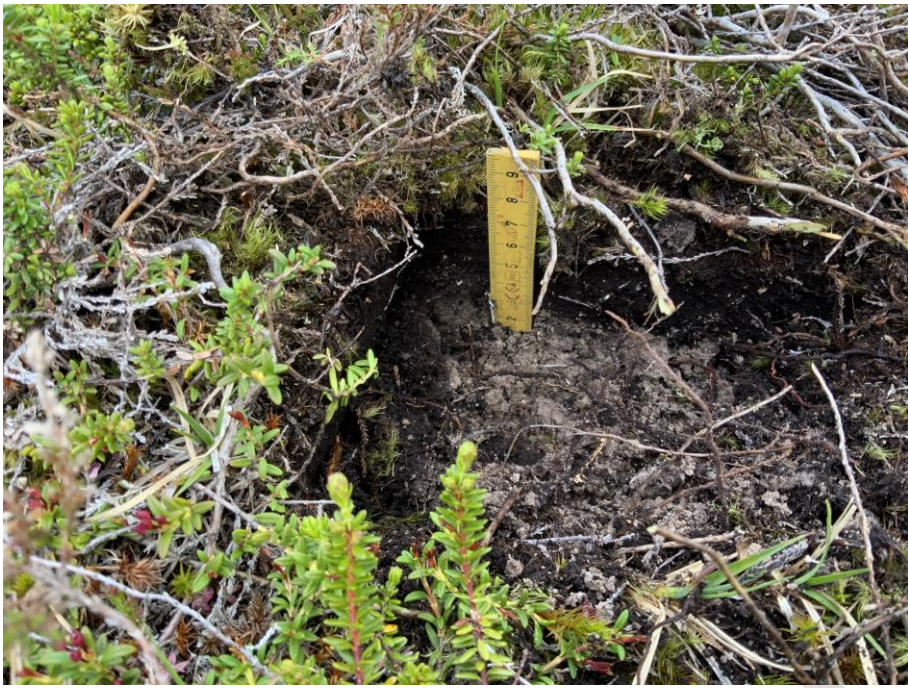
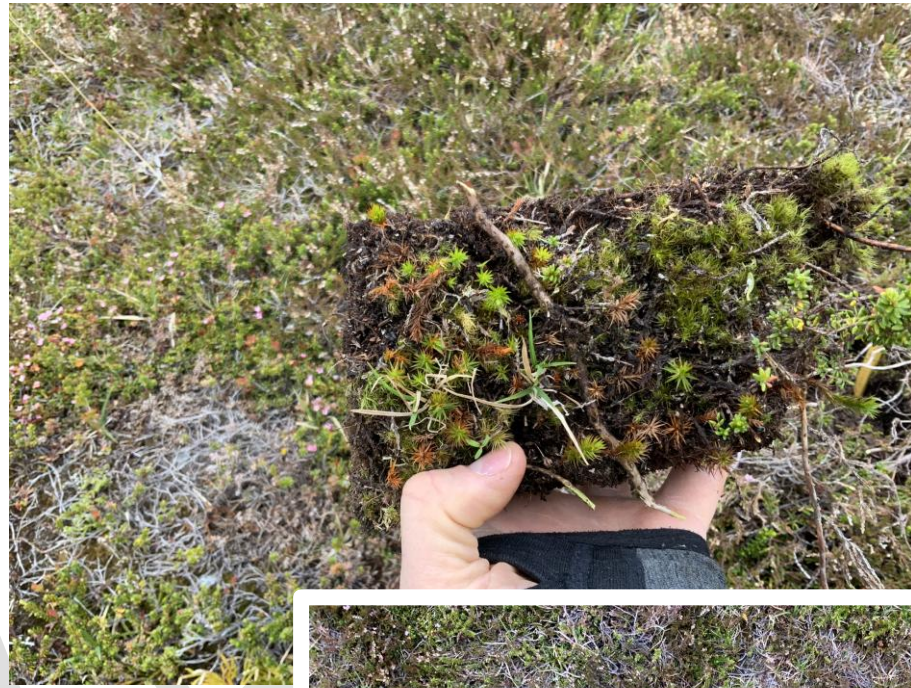
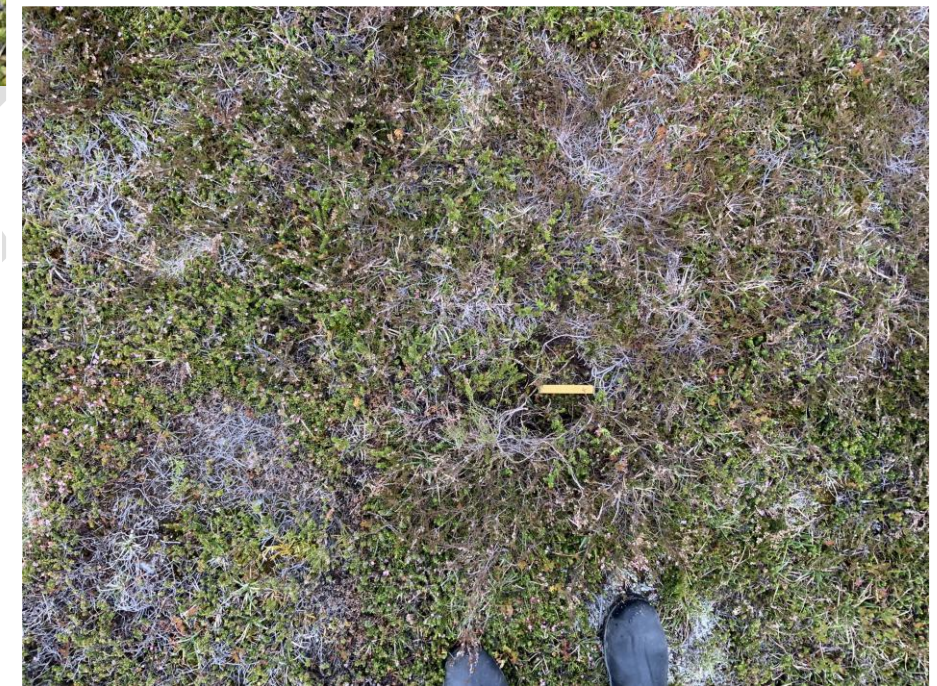
Figur 16.
(53-55): Relativt lite slitasjeprega fjell-lynghei (T3-C-2) i delområdet B8. Ca. 4-5 cm jorddybde ned til et lag med fin sand. Lyngdominert vegetasjon med innslag av enkelte urter, gras og starr. Relativt storvokste moser i bunnsjiktet, samt innslag av busklaver.

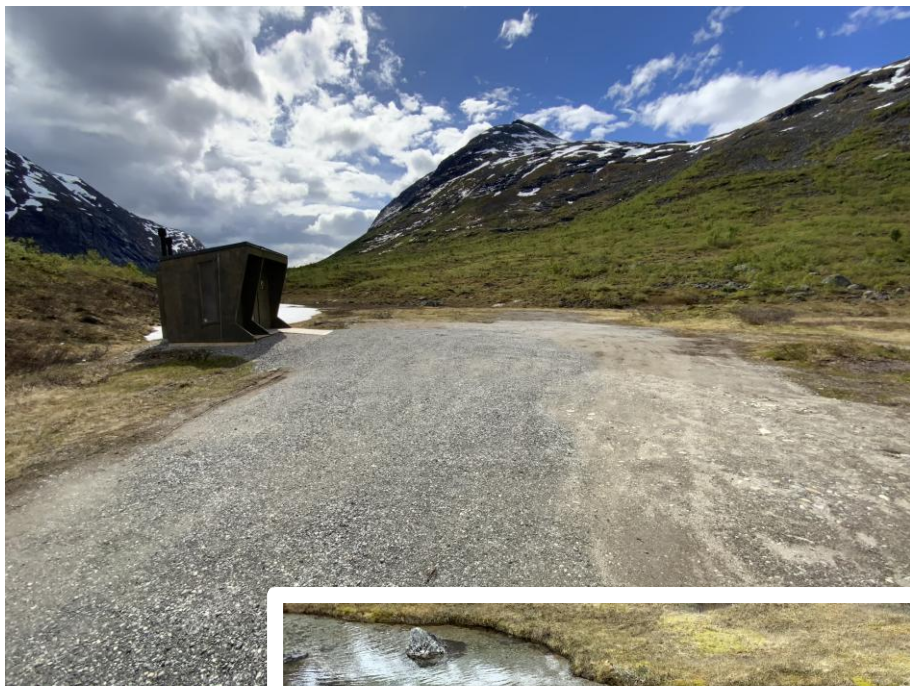
Figur 18.

V (46): Sti ned til elva i delområde 12. Vegetasjonen generelt i område er veldig sårbare for slitasje, da jorddekket er tynt, og særlig i skråninger er den ekstra utsatt for påfølgende erosjon etter tråkkslitasje.

H (47): Oversikt over skråning i 12 og grusflata i B2.

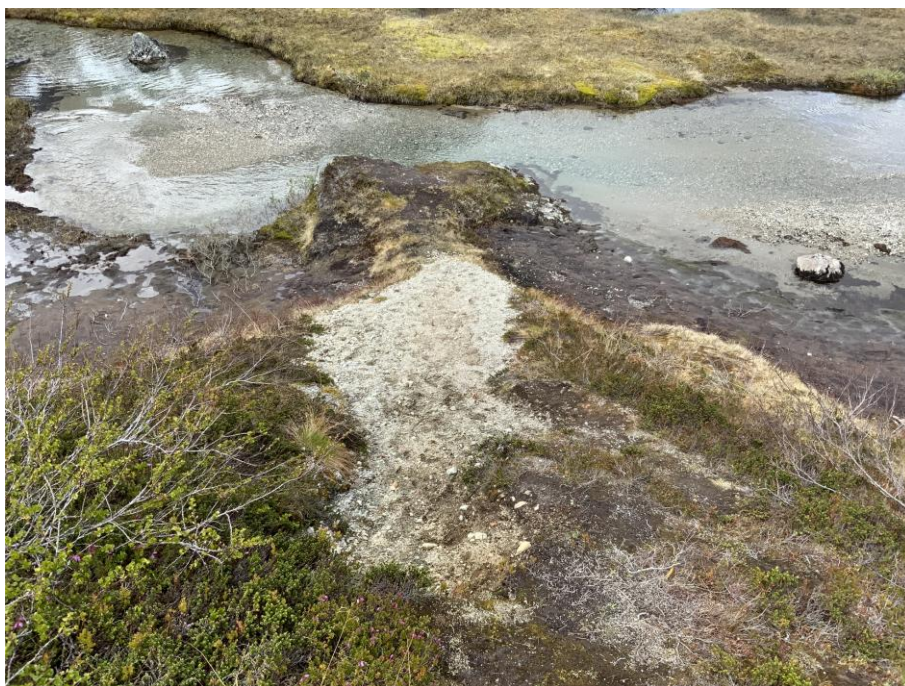
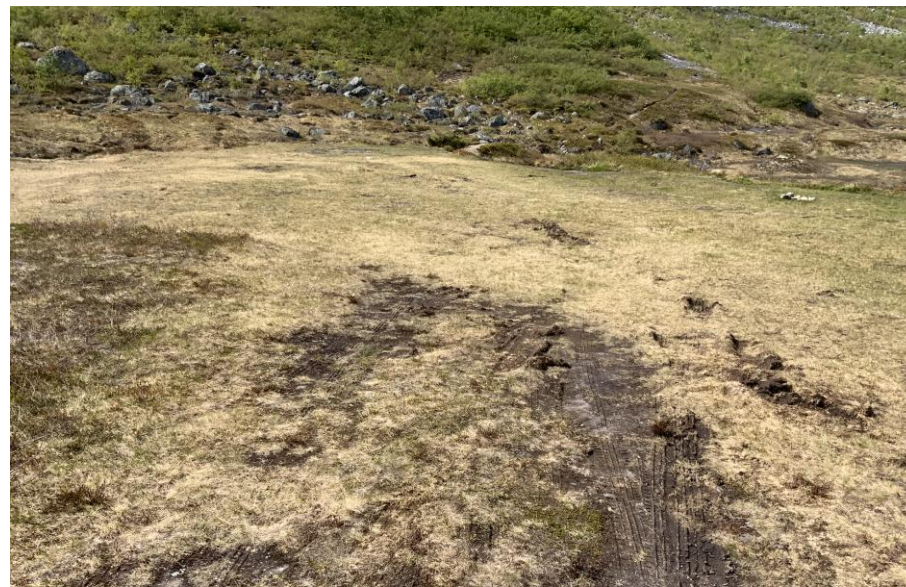
Figur 17.

V (38): Oversikt over delområde 13. Innkjøringa og et område foran toalettbygget er grusdekt.

H (39): Oversikt over vegetasjonen på 13. Vegetasjonen her er antagelig naturlig skrin og tørkeutsatt. Den har mange fellestrekk med referanseområder på elvesletta nordvest for brua (R8), men det er påfallende mindre lyngvekster som følger av slitasje.

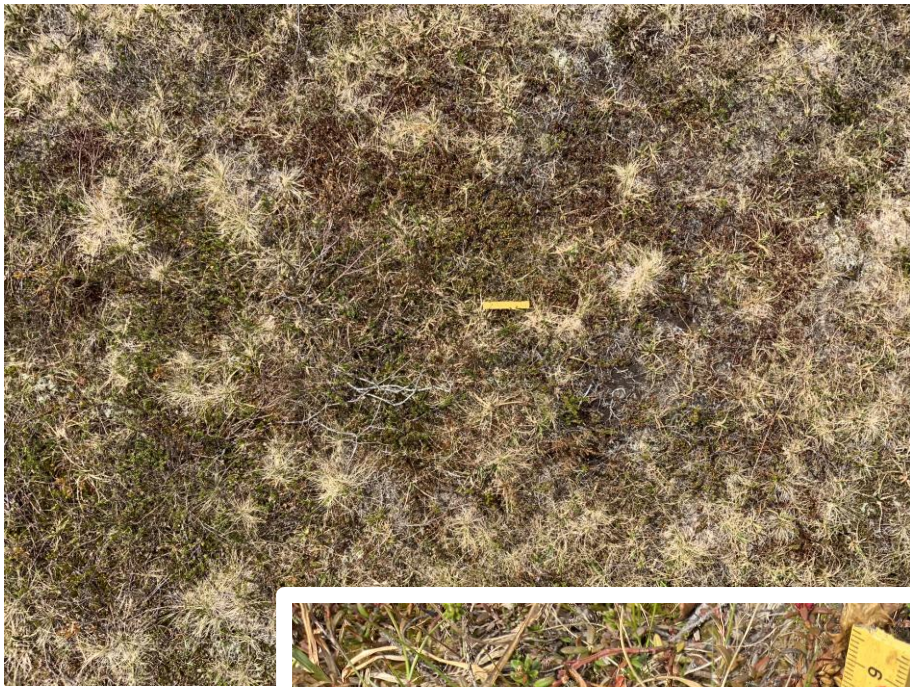
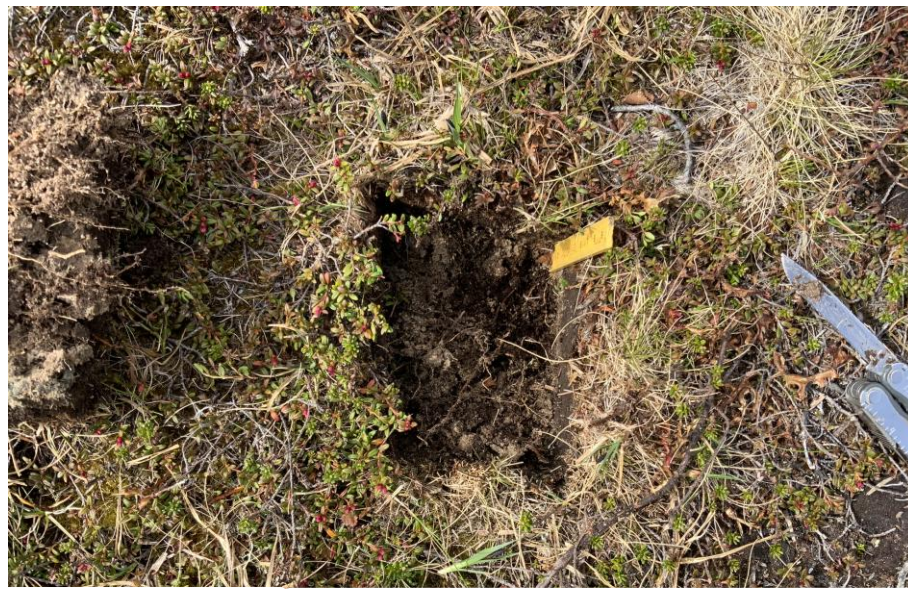
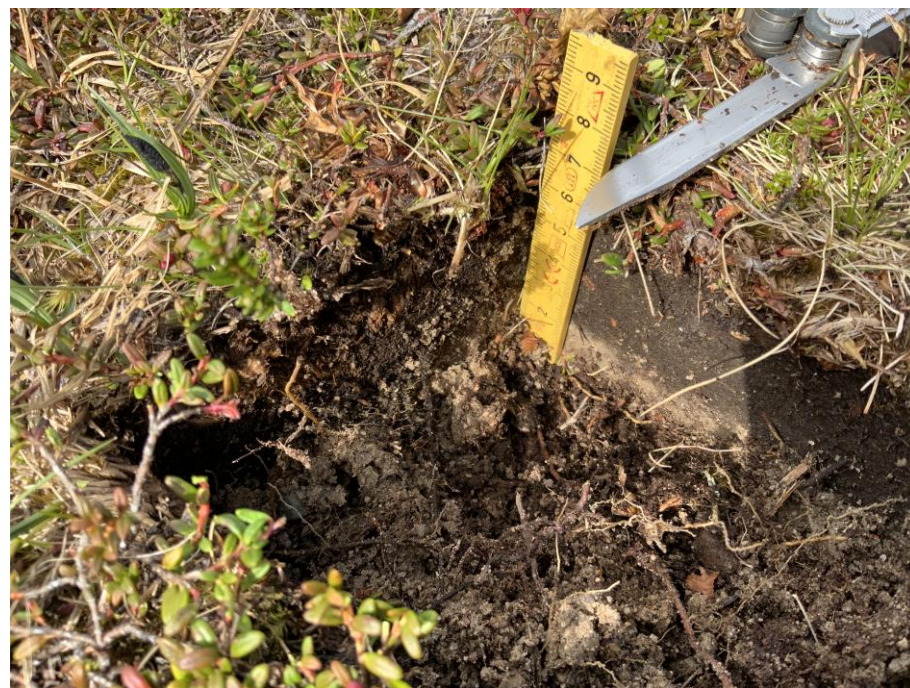
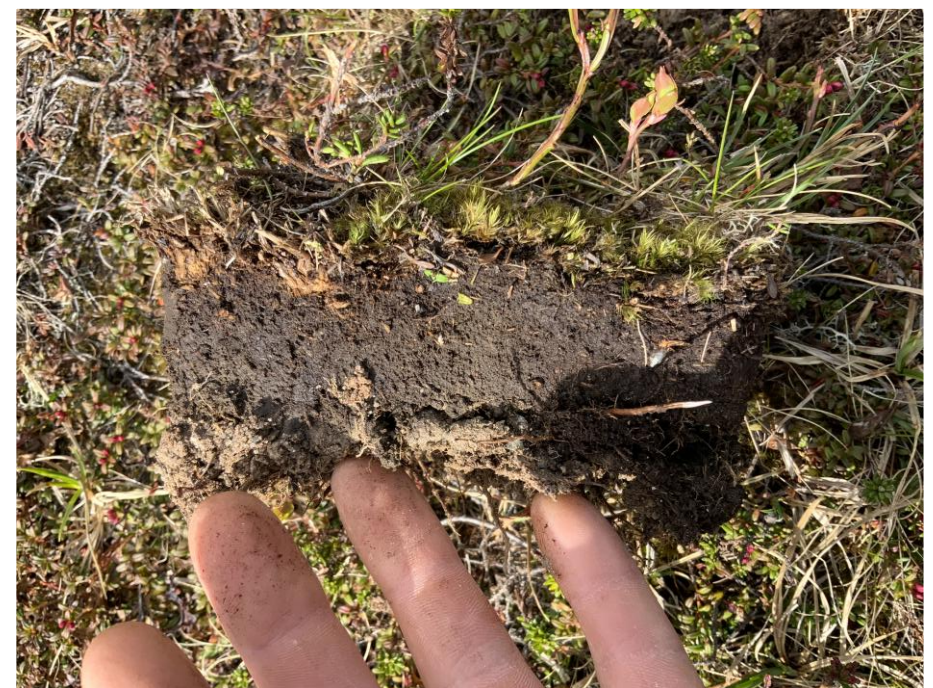
Figur 19.

(40-43): Et av de mindre slitasjeprega områdene i delområde I3. Tørketolerant vegetasjon, med større innslag av lyngarter, ellers stort innslag av finnskjegg og stivstarr. Ca. 4-5 cm jordlag før lag med relativt fin sand.

Bunnsjikt med relativt storvokste moser. Ville antagelig vært enda mer lyngdominert uten slitasje, lik elvesletta på R8. Det var antagelig slik det så ut også på området som i dag er delområde B2 før det ble gravd ut.
