## RESTAURERINGSPLAN FOR GJØLSJØEN NATURRESERVAT – 2020

# RAPPORT 2020: 13

Dokkadeltaet Våtmarkssenter AS

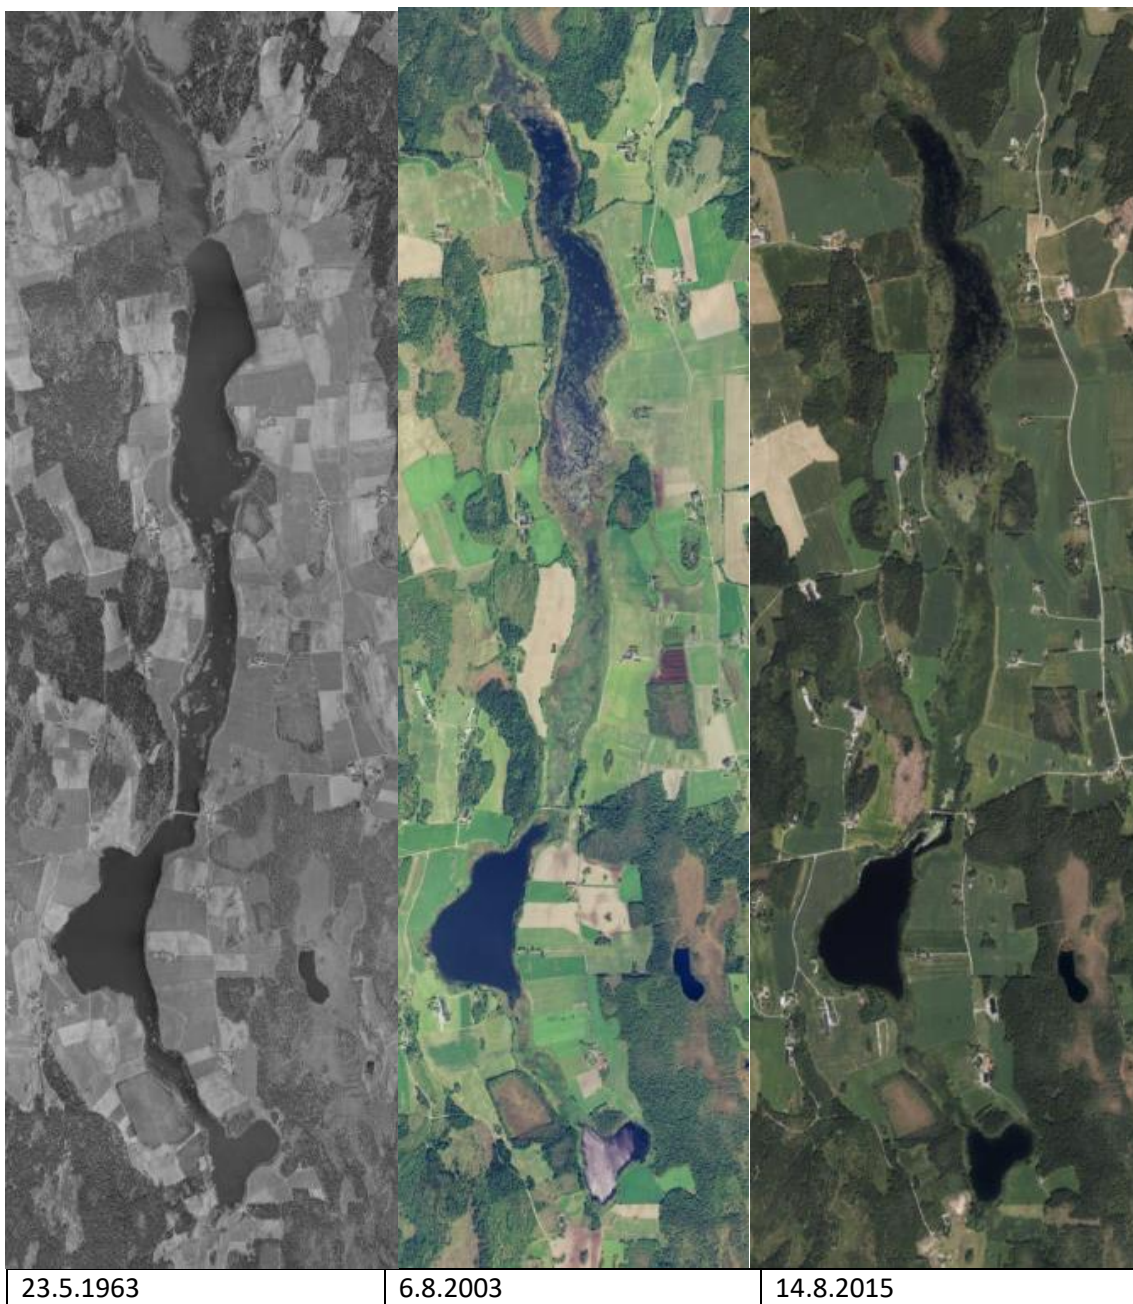
**Figur 7.** Flyfoto over Gjølsjøen tatt i 1963, 2003 og 2015. [www.norgebilder.no](http://www.norgebilder.no).

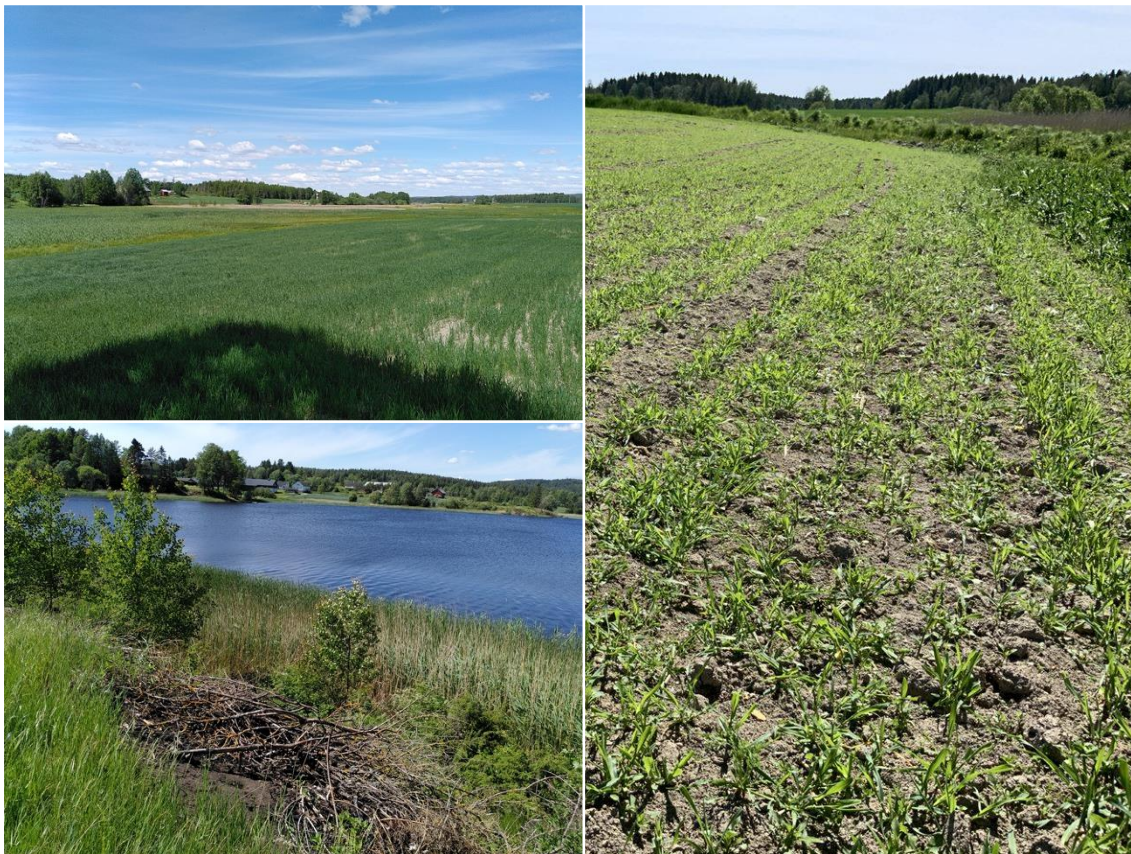
**Figur 9.** Intensivt drevet jordbruk dekker en relativt stor andel av nedbørsfeltet til Gjølsjøen (øverst t. v.). Avrenning fra jordbruksareal er høyest i deler av året når plantedekket er lavere(t.h.). Kantsone med hogstavfall. (nederst t. v.) (Foto: L. Hoch og M. Nygård 2020).

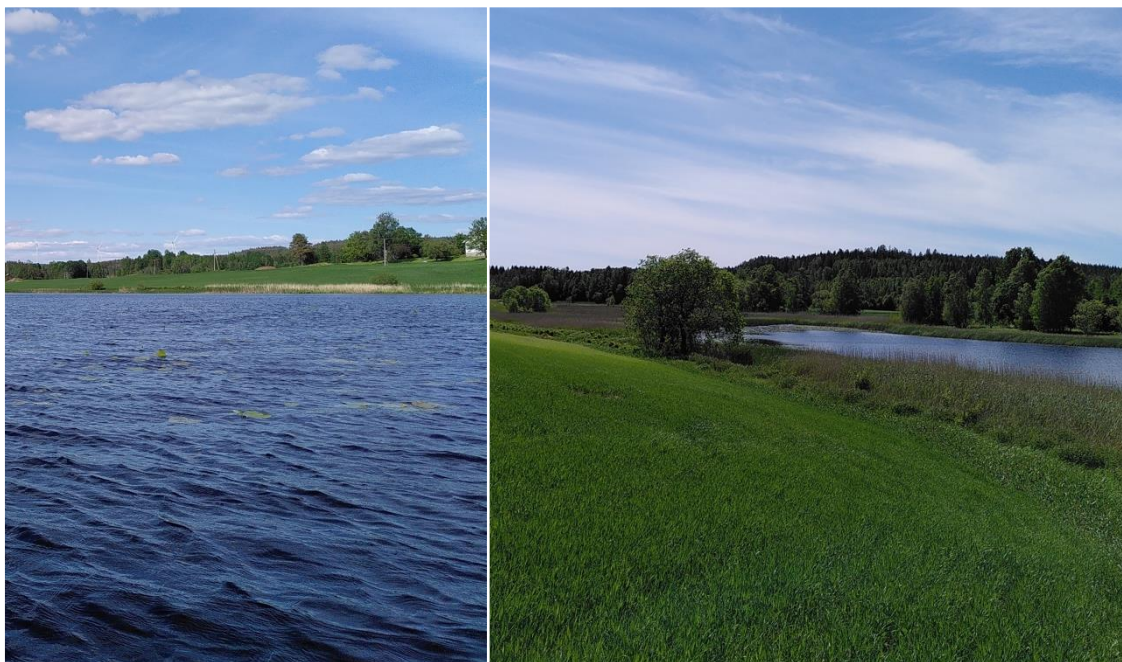
**Figur 10.** Bredden på kantsonene rundt Gjølsjøen varierer, men for å oppnå optimal effekt av kantsonene bør kantsonene generelt utvides (Foto: L. Hoch 2020).

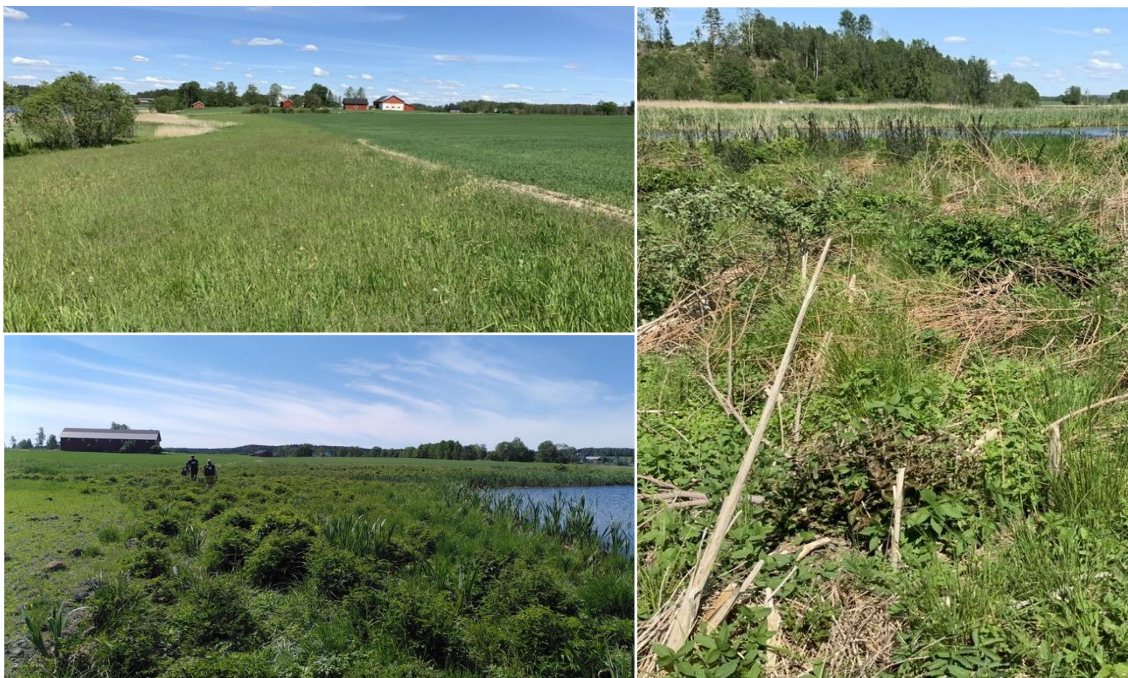
**Figur 11.** Noen steder er det allerede etablert grasdekte kantsoner rundt Gjølssjøen (øverst t.v), andre steder består kantsoner av naturlig vegetasjon, men er uten busker og trær. (Foto: L. Hoch 2020).

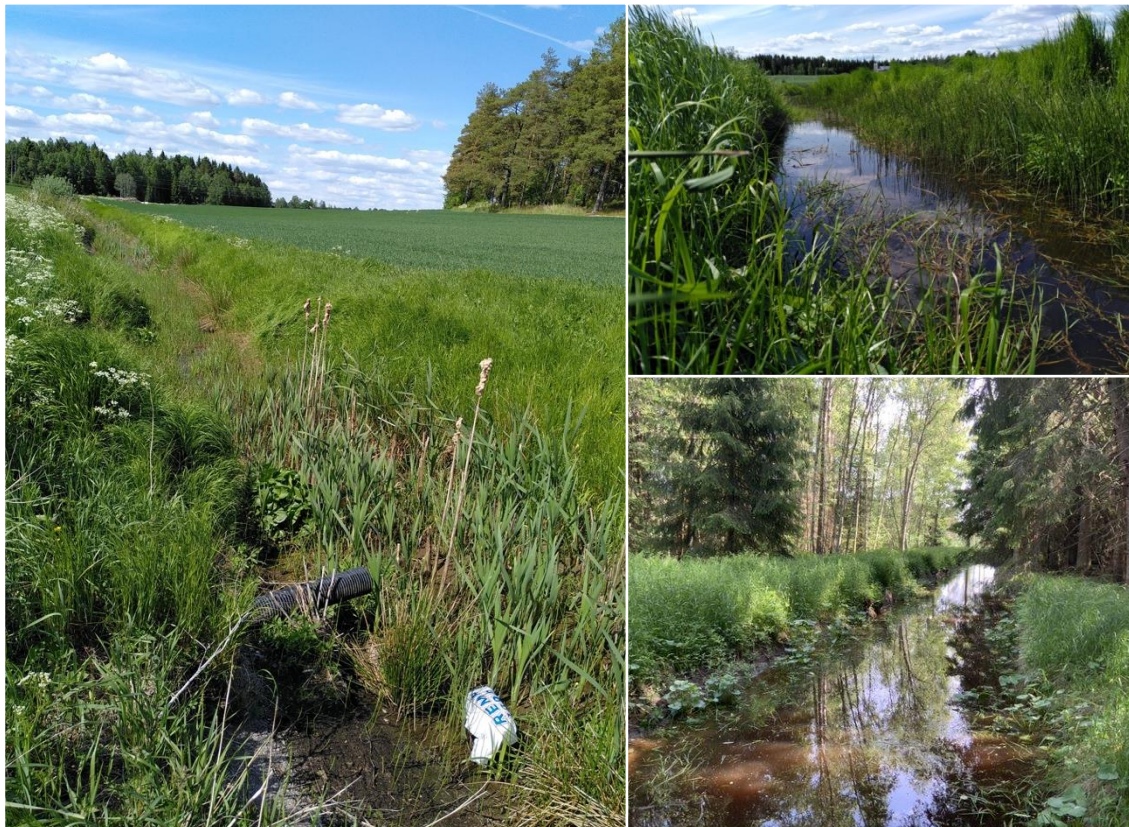
**Figur 13.** Dreneringsrør rett inn i innsjøen eller bekker som fører til sjøen (til venstre) fører til økt næringstilførsel og dårlig vannkvalitet (nederst til høyre). Etablering av fangdammer der grøfter eller dreneringsrør ender i Gjølsjøen er et viktig tiltak for å begrense næringstilførselen. Bildene er fra dreneringsgrøft i nordre del av Gjølsjøen (Foto: L. Hoch og M. Nygård 2020)

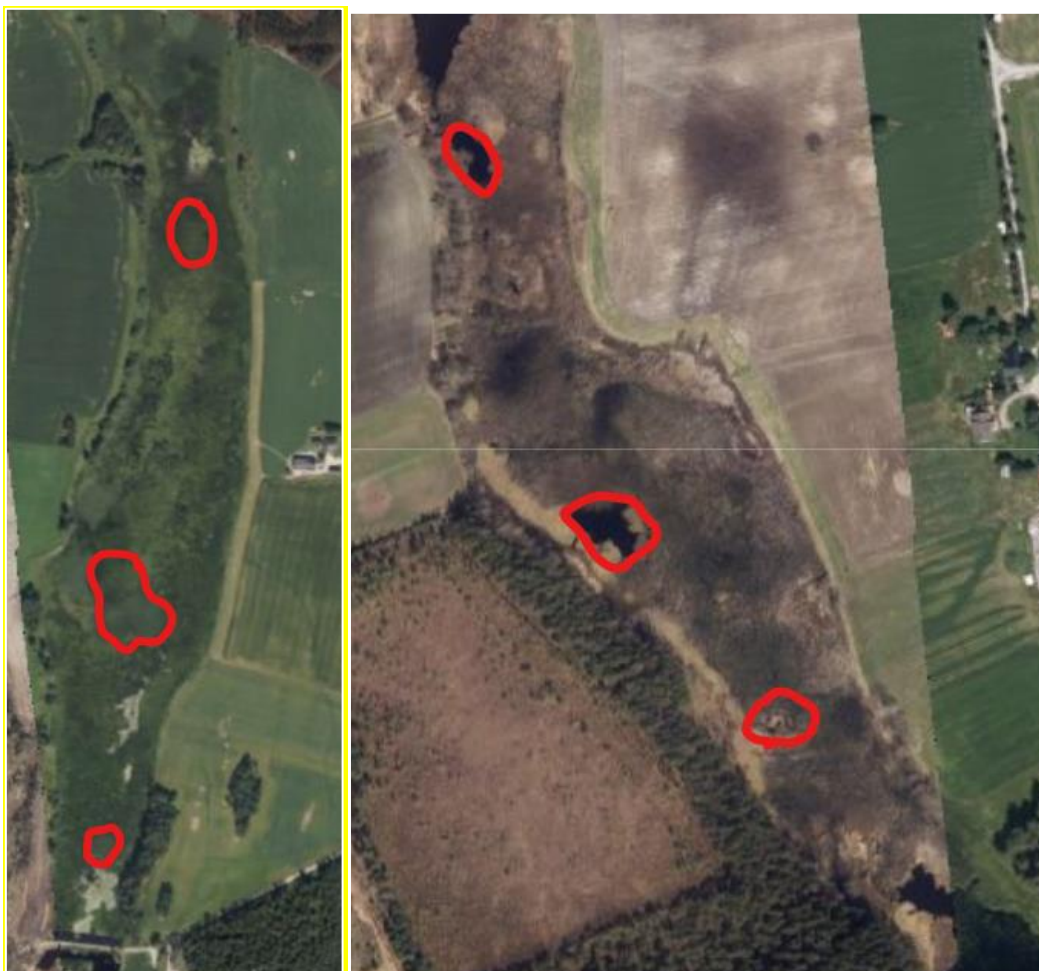
**Figur 14.** Skisse som viser forslag til åpent vannspeil i nord og sør. De samme områdene kan og mudres som vannøyer. Ved utgraving av vannøyer graver en et 5 meter bredt belte rundt den røde streken og lar midten forbli en isolert øy med åpen kanal rundt.

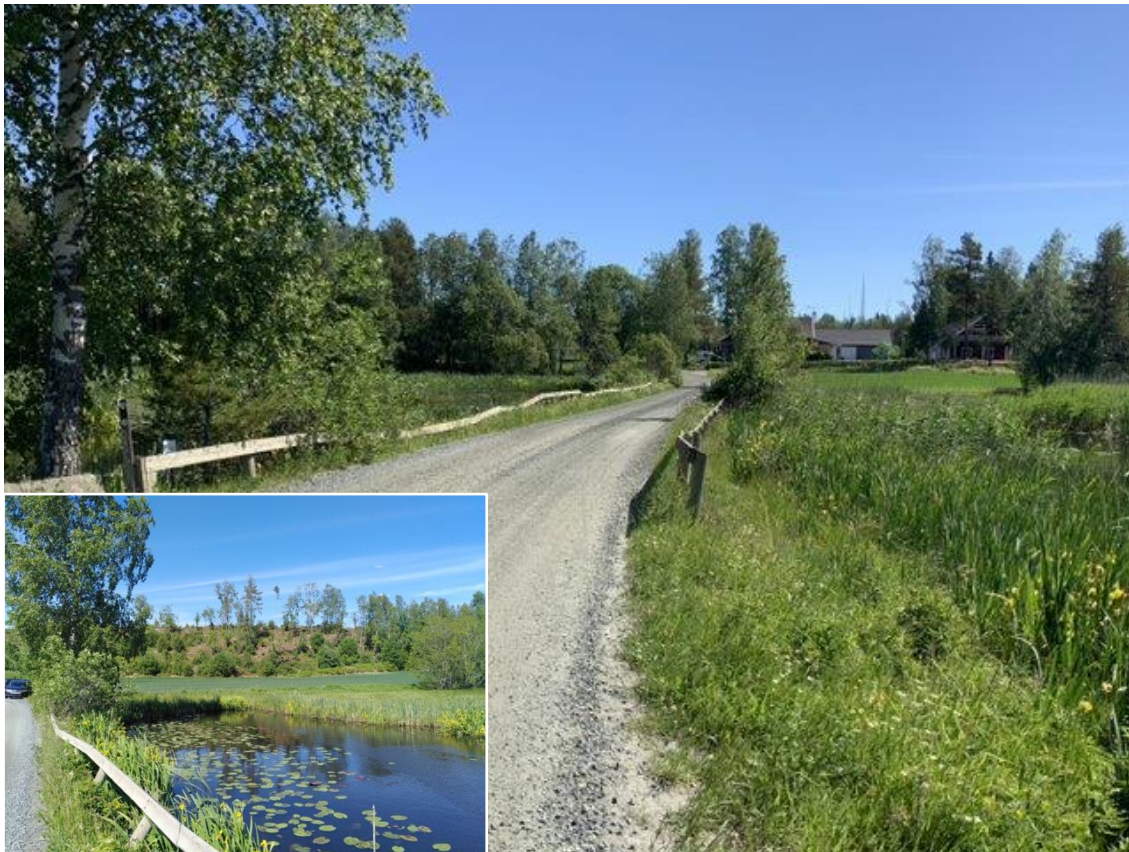
**Figur 16.** Veifyllingen begrenser vannutbytte mellom bassengene. En større kulvert eller bru vil trolig bedre flomproblemene i sør (Foto: M. Nygård og L. Hoch 2020)

Veifyllingen (**Figur 16**) over Gjølssjøen kan hindre noe av gjennomstrømmingen i flomperioden, og er med på å bidra til fragmentering og oppdeling av innsjøen i bassenger, som har ført til forskjellige vannkjemiske forhold og delvis ulike økologiske samfunn. Effekter av en forbedret gjennomstrømming kan vurderes.

Først etter at en har gjennomført vannstandsmålinger i de forskjellige bassengene kan det være aktuelt å åpne brua på midten av Gjølssjøen. Tiltaket er imidlertid ganske dyrt, og effekten er svært usikker. En vil derfor ikke anbefale dette, før en har gjort grundige hydrologiske undersøkelser som viser at det vil gi en positiv effekt.

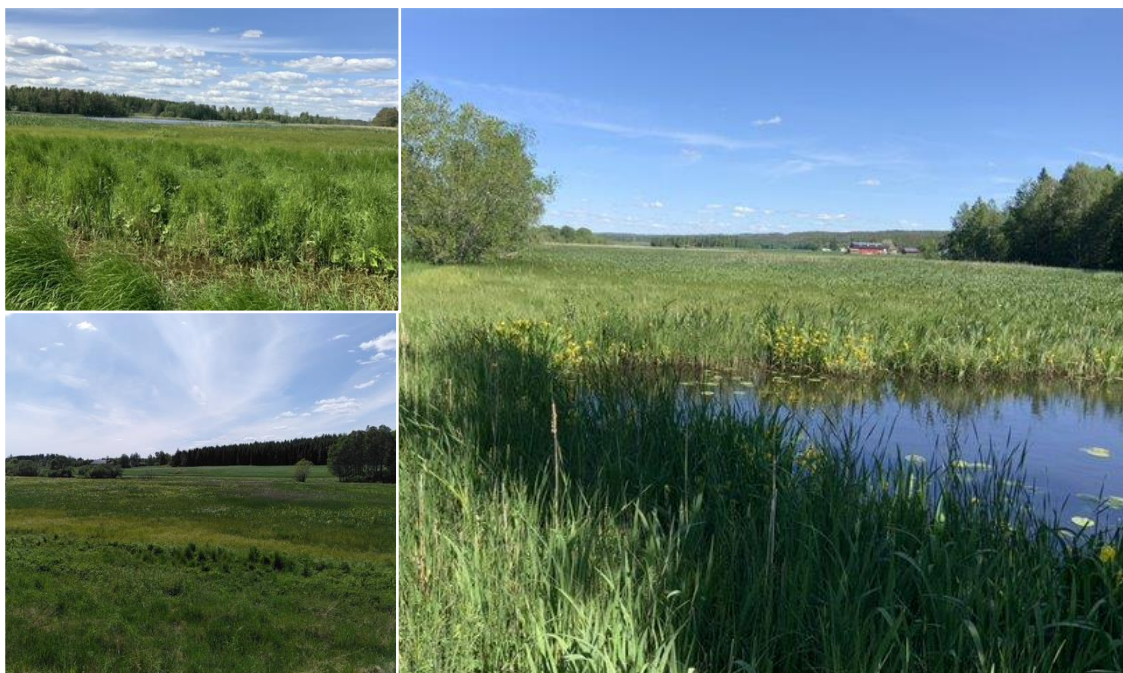
**Figur 17.** Helofyttbelte nord for brua dekker store deler av arealet som tidligere var åpent vannspeil (Foto: L. Hoch og M. Nygård 2020)

Ved å mudre en kanal tvers gjennom det store helofyttbelte nord for brua (**Figur 17**). Eller mudre en kanal langs bredden på hver side av sumpområde nord for brua, slik at fuglearter som hekker i sumpområde ikke lenger er utsatt for predasjon fra bl.a. katt, rev og grevling kan vurderes. Dette er nevnt som et mulig tiltak i DN (2012), Blindheim & Olsen (2014) og Spikkeland m.fl. (2020). Tiltaket vil være svært kostbart og omfattende, så ut fra den informasjonen som foreligger om sjøen per dags dato vil en ikke anbefale en videre utredning på dette temaet.
