RESTAURERINGSPLAN FOR SLETTVIKANE, FJORD KOMMUNE

27.06.2024

DNV NOTAT 2024:8

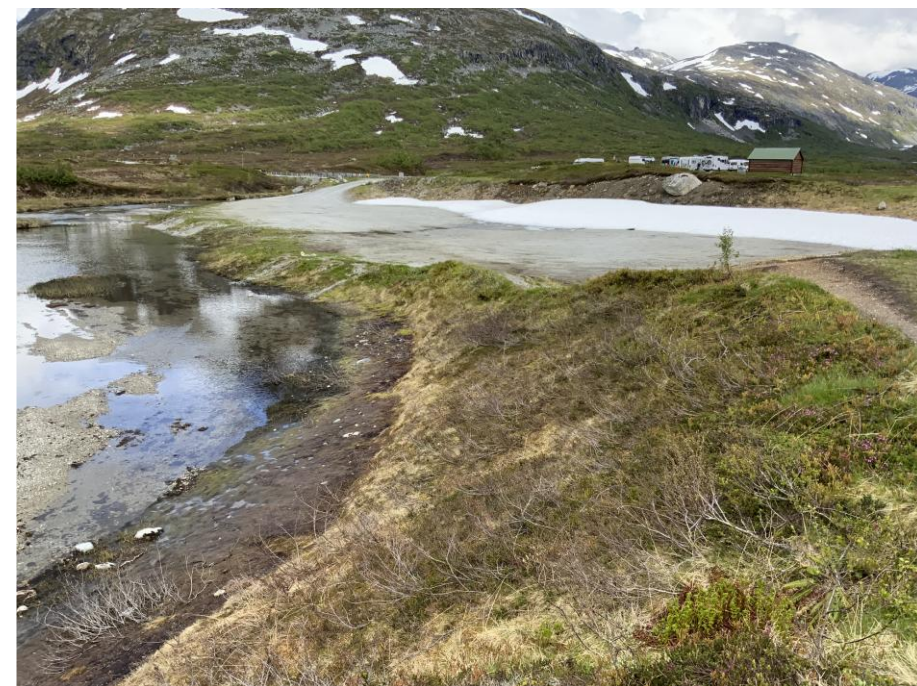
Figur 19.

V (38): Oversikt over delområde 13. Innkjøringa og et område foran toalettbygget er grusdekt.

H (39): Oversikt over vegetasjonen på 13. Vegetasjonen her er antagelig naturlig skrin og tørkeutsatt. Den har mange fellestrekk med referanseområder på elvesletta nordvest for brua (R8), men det er påfallende mindre lyngvekster som følger av slitasje.

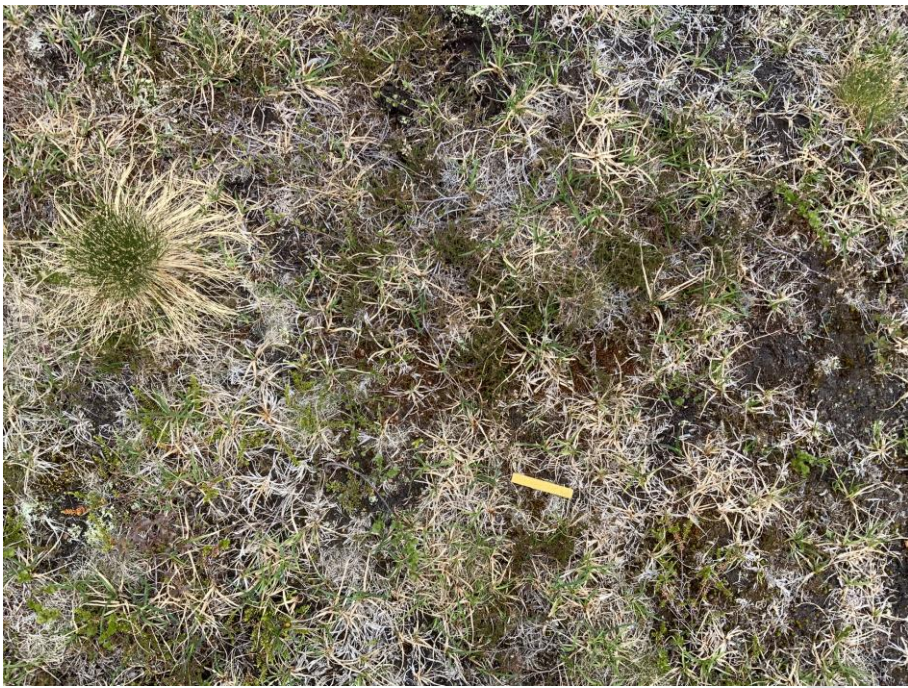
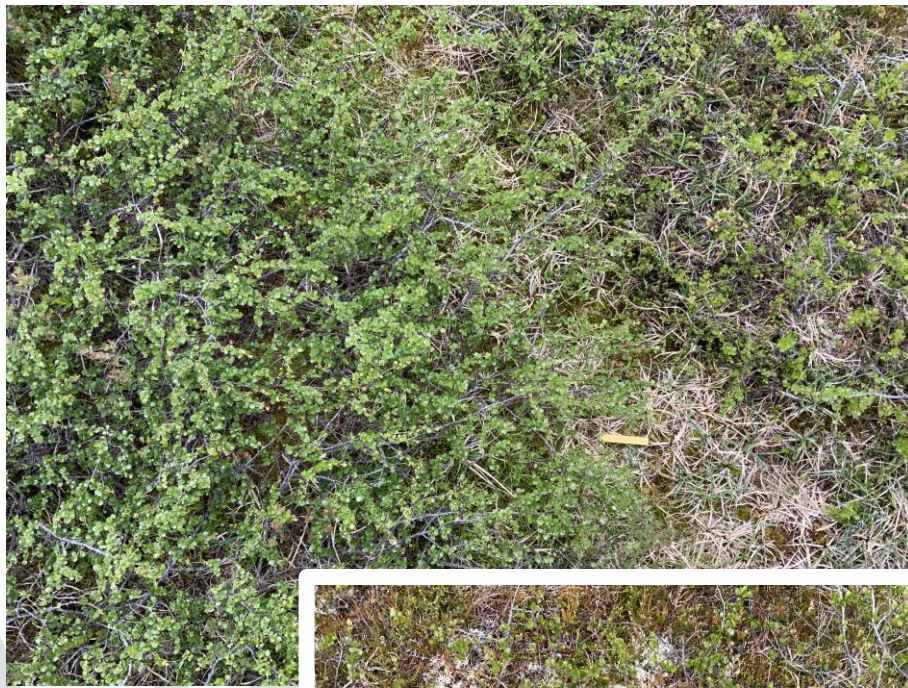
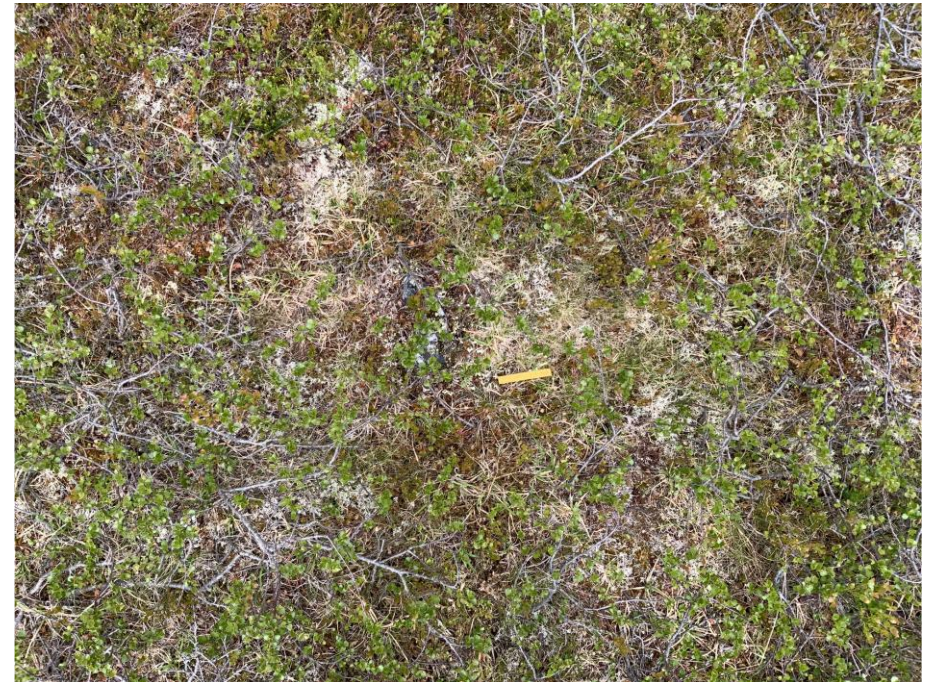
Figur 20.
(10, 11, 15): Fjellhei vegetasjon med varierende grad av slitasjepreg, som relevante referanseområder som kan representere potensielle restaureringsmål for delområde A1, A2, B1, (B2?), B3, B8 og B11. Dvergbjørk og lyngdominert hei, med innslag av smyle, stivstarr og diverse andre vanlige lite kalkrevende fjellarter. Ved økt slitasje går dekninga av lyng- og vedvekster ned og typisk finnskjegg og stivstarr går opp. Det er sannsynlig at det vil fortsette å være noe slitasje så tett på parkeringsområdene, derfor er litt slitasjeprega referanseområder inkludert.

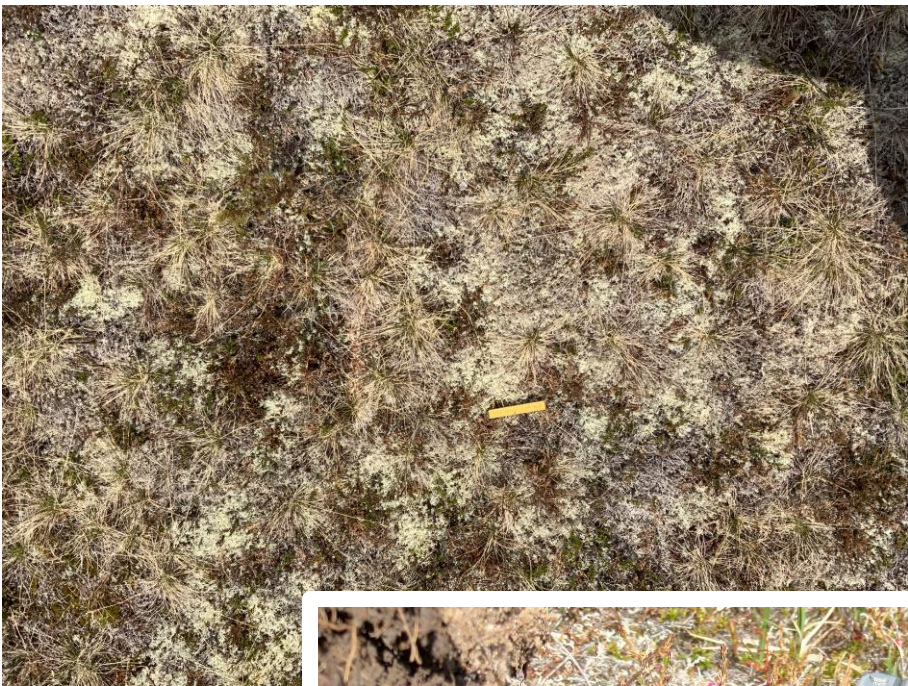
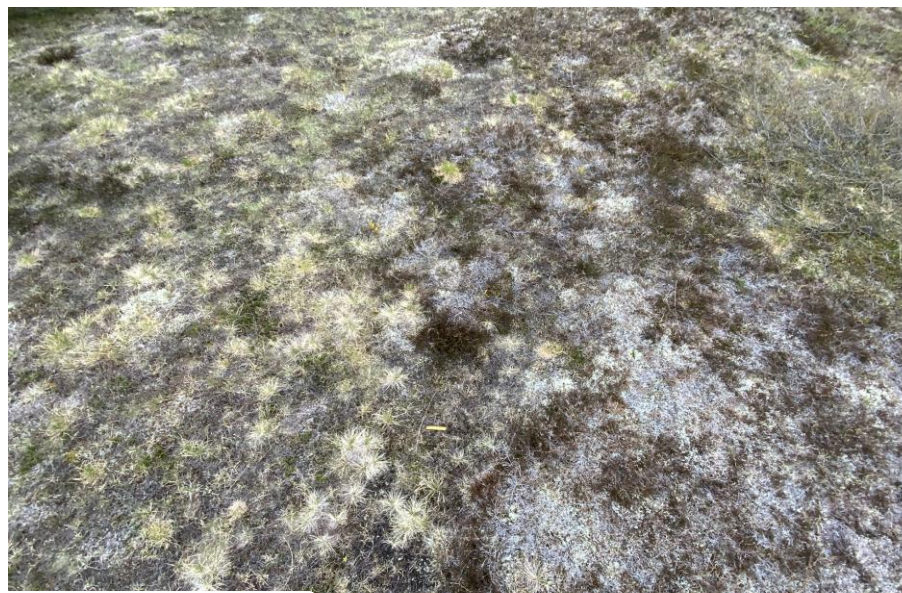
Figur 21.

(19, 60, 22, 24): Veldrenert og tørkeutsatt fjellhei-vegetasjon som referansepunkt for potensielt endetrinn eller mellomtrinn i suksesjonen for delområde A1, B1, (B2?).

Småvokste spredte tuer med røsslyng, ellers mye greplyng, og finnskjegg, samt spredt med smyle, fjelljamne, stivstarr, m.m.

Samme jordprofil på elvesletta nordvest for brua som i delområde I3 og B8; 4-5 cm med jord ned til sand. Litt uklart derfor hvorfor det er så mye skinnere vegetasjon her og på I3 enn B8. Tyder på at det skyldes topografiske forhold (vind, kuldegrop, snøforhold, osv.)

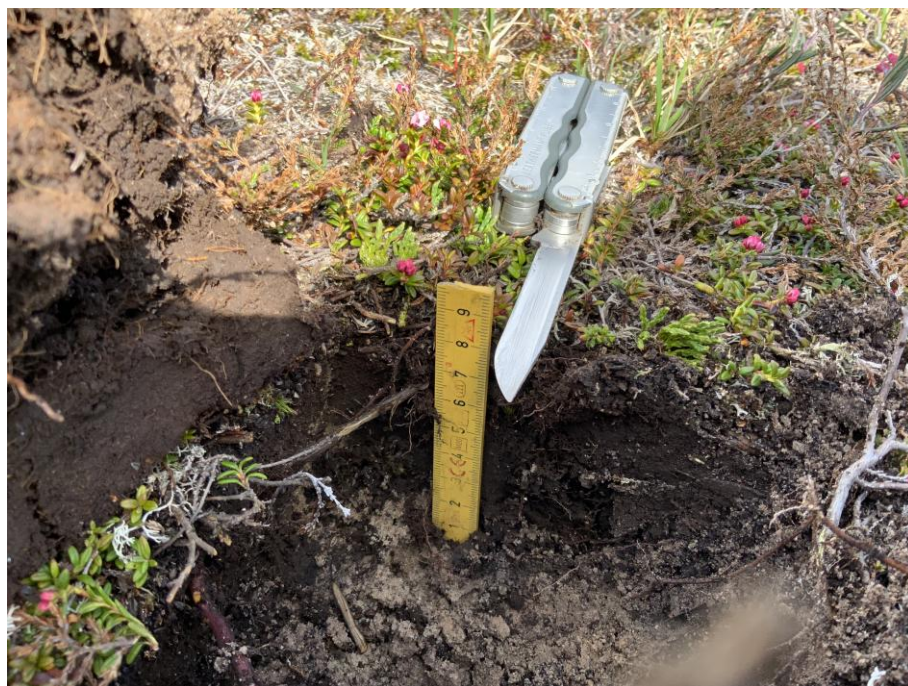
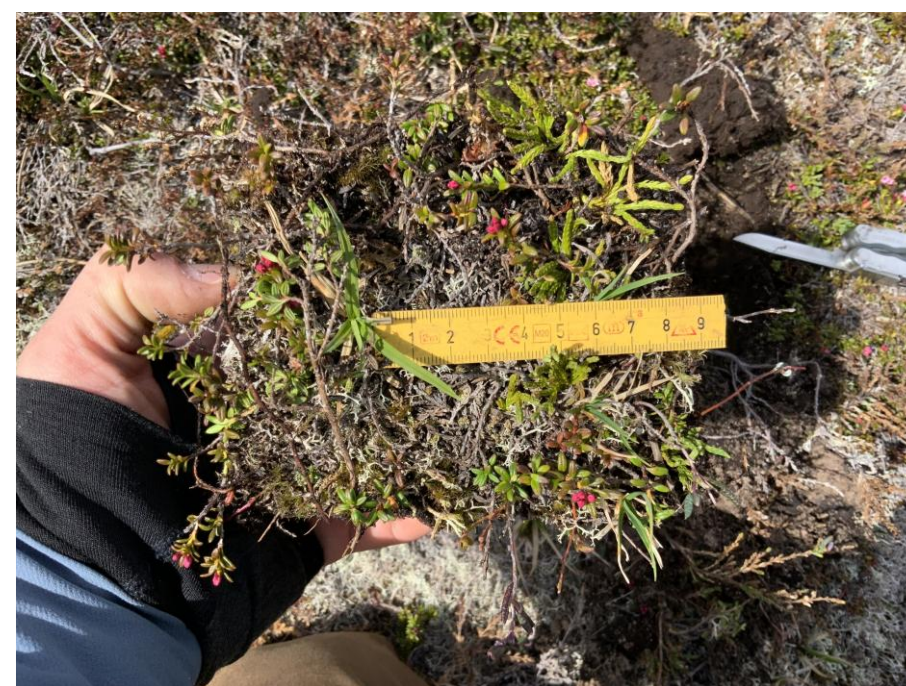
Figur 22.

(61): Relevant referanseområde for delområde B2, som ligger lavt over elva og hvor det antagelig er relativt kort ned til grunnvannet. Felt- og bunnsjikt vitner om veldrenert grunn og periodevis tørke, mens forekomst av noe mer tørkesensitive arter og fjellbjørk vitner om kort vei til grunnvannet og periodevis fuktigere forhold.
